第4章 各干拓地の調査

第1節 末広開

末広開潮受堤防

末広開樋門（東三枚戸樋門・西三枚戸樋門・二枚戸樋門）

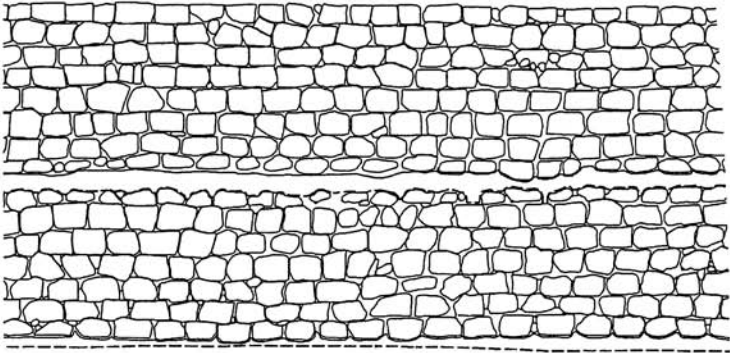
<p>堤防の上部・下部共に布積で目地はモルタルで目張りされる。上段3段分は積み方が異なり、明丑開の波返しに相当する部分とみられる。</p>

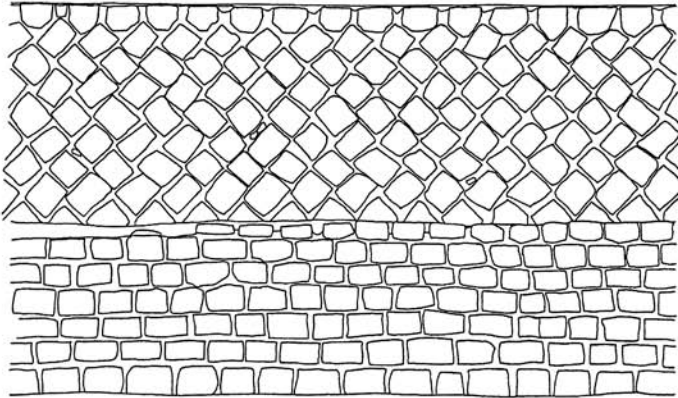
<p>上部が谷積、下部が布積で石垣の間はモルタルで目張りされる。末広開堤防の8割ほどはこの積み方である。</p>

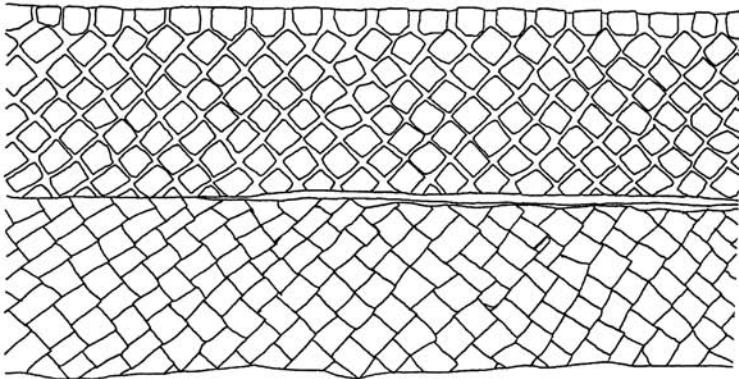
<p>堤防中央付近、「末広ホゲ」の部分にあたる範囲。上部・下部とも谷積で石垣の間はモルタルで目張りされる。下部の鞘石垣は目張りされない。道路で一部掘削されている。</p>

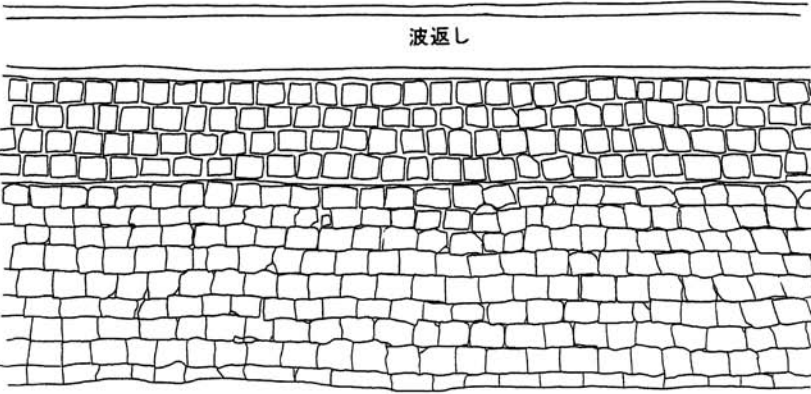
<p style="text-align: center;">波返し</p>	<p>上部・下部共に布積で、最上部にはコンクリートの波返しが付く。石垣の間はモルタルで目張りされる。下部の目張りは部分的に剥げかけている。積み方の変化が激しい明丑開堤防の中で、最も多くみられる積み方である。</p>

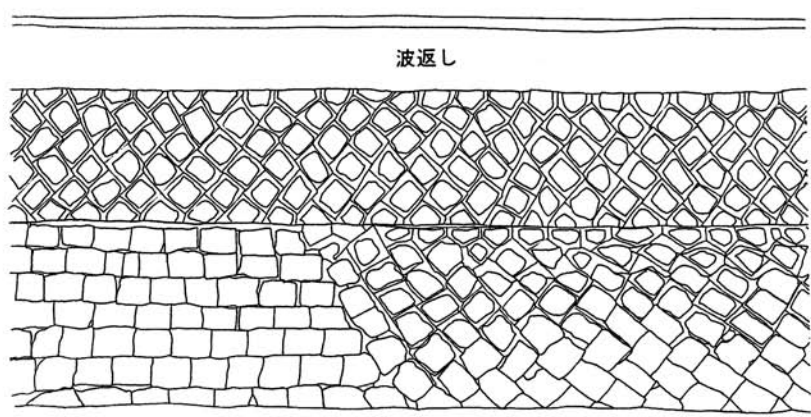
<p style="text-align: center;">波返し</p>	<p>上部が谷積で、下部が谷積及び平積の部分。最上部にはコンクリートの波返しが付く。谷積部分の石垣の間はモルタルで目張りされる。下部の中位以下は目張りが剥げかけている範囲が多い。上下共に谷積の部分は主に西側の200mほどの範囲である。下部が平積の部分は中央付近の約100mほどの範囲である。</p>

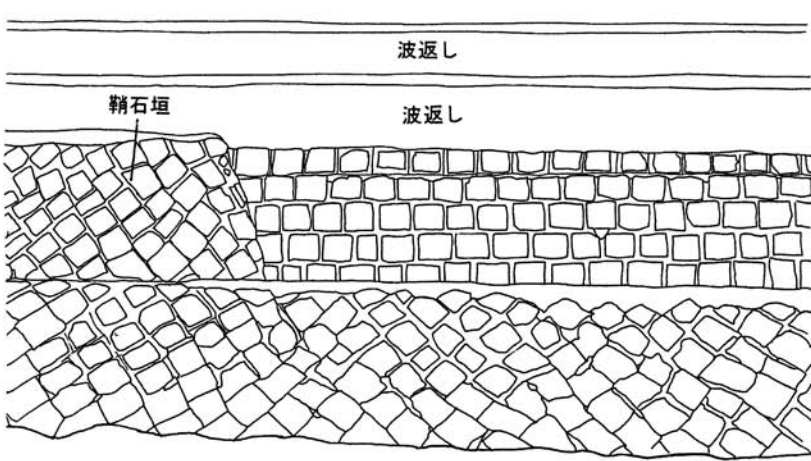
<p style="text-align: center;">波返し</p> <p style="text-align: center;">靴石垣</p> <p style="text-align: center;">波返し</p>	<p>上部が平積、下部が谷積みの部分。最上部にはコンクリートの波返しが付く。部分的にさらにもう一段波返しが付く。石垣の間はモルタルで目張りされる。下部の中位以下は目張りが剥げかけている範囲が多い。下部の谷積は短い範囲で平積との変化が激しい。西側の20mほどの範囲には、谷積の靴石垣が上部に設置される。</p>

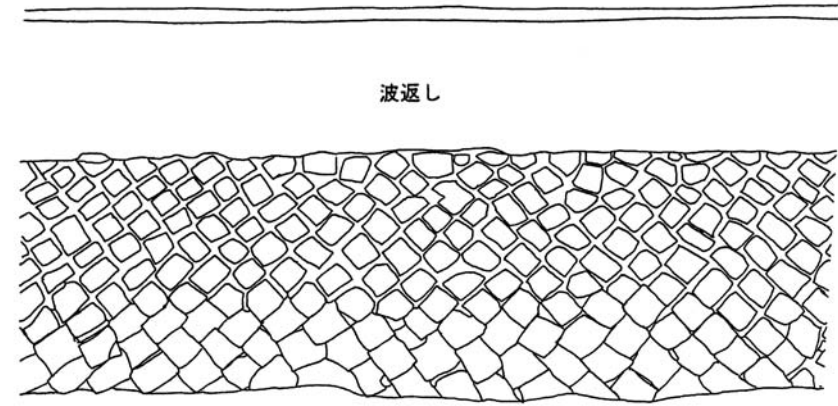
<p style="text-align: center;">波返し</p>	<p>谷積で築造され、最上部にコンクリートの波返しが付く。石垣の間はモルタルで目張りされるが、下位の目張りは部分的に剥げかけている。明豊開堤防は大部分がこの積み方である。</p>

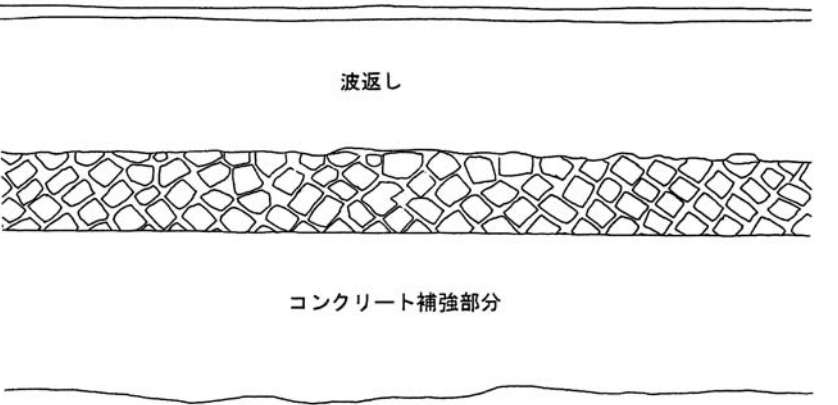
<p style="text-align: center;">波返し</p> <p style="text-align: center;">コンクリート補強部分</p>	<p>谷積で築造され、最上部にコンクリートの波返しが付く。石垣の間はモルタルで目張りされる。上記の堤防の下半部がコンクリートで補強される。明豊開堤防と大豊開堤防の大部分がこの積み方である。</p>

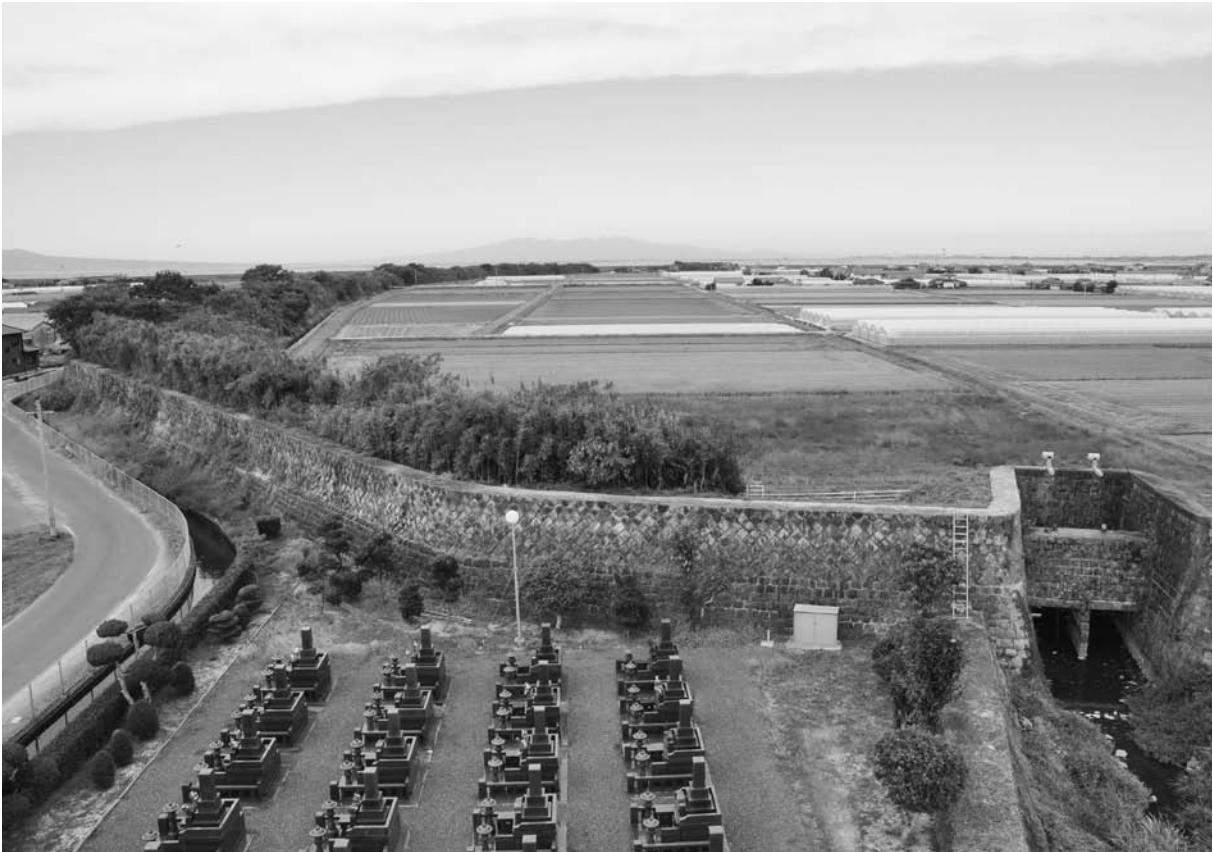
- 堤防本体 潮受堤防として現役だった頃の状態でほぼそのまま残る。大規模な破損は認められないが、石垣目地のモルタルの剥れや石表面の剥離（特に砂岩）が認められる。内側には築造当時の石垣が内包されている。堤防下部の約 1.5m は埋没している。堤防陸側の法面は土羽で、波よけ及び土砂流出防止用としてトキワと女竹が植えられている。堤防上部は、明丑開堤防等と比較して波返しが設置されておらず、堤防天端は漆喰塗りされている。
- 鞘石垣 末広ホゲと呼ばれる池の地点はかつての潮止め口であったとみられ、その部分が鞘石垣で補強されている。

写真 30 末広開潮受堤防（東から）

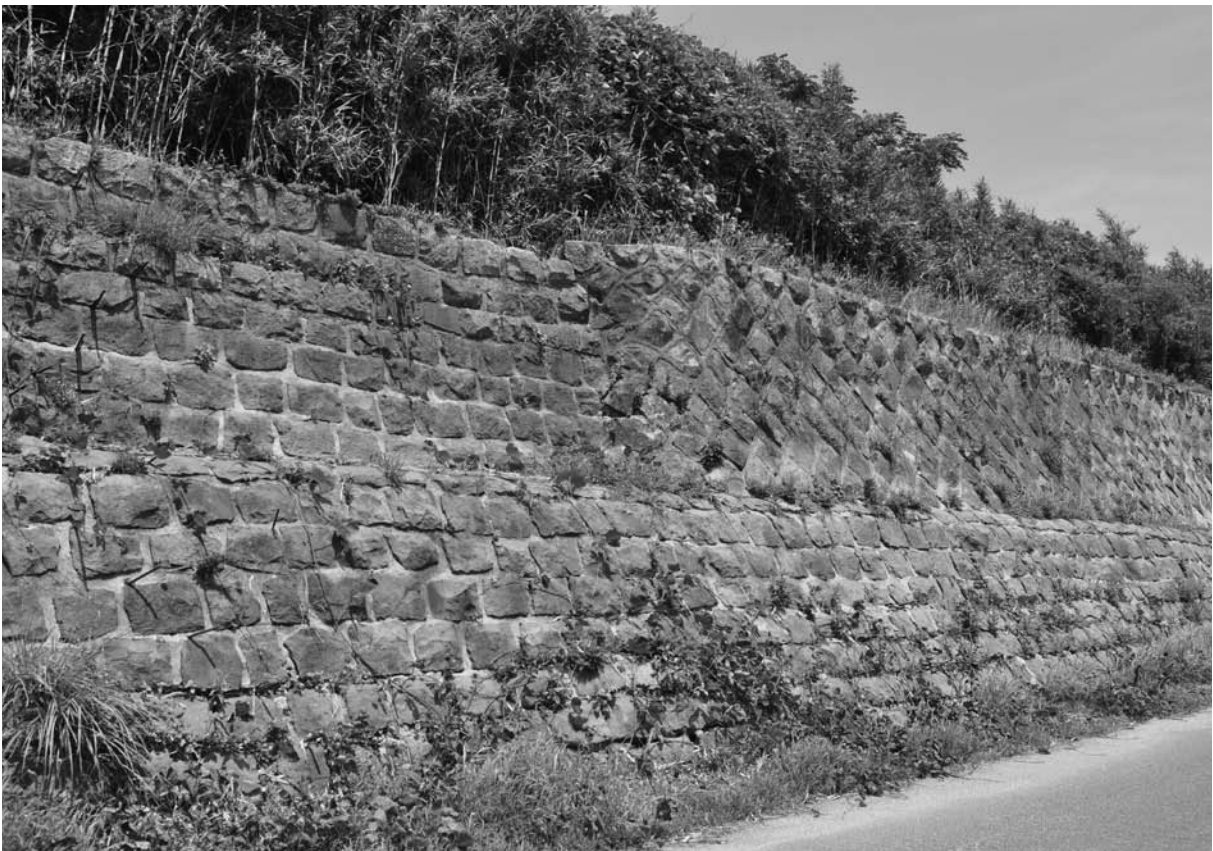
写真 31 末広開潮受堤防上半部の積み方が異なる部分

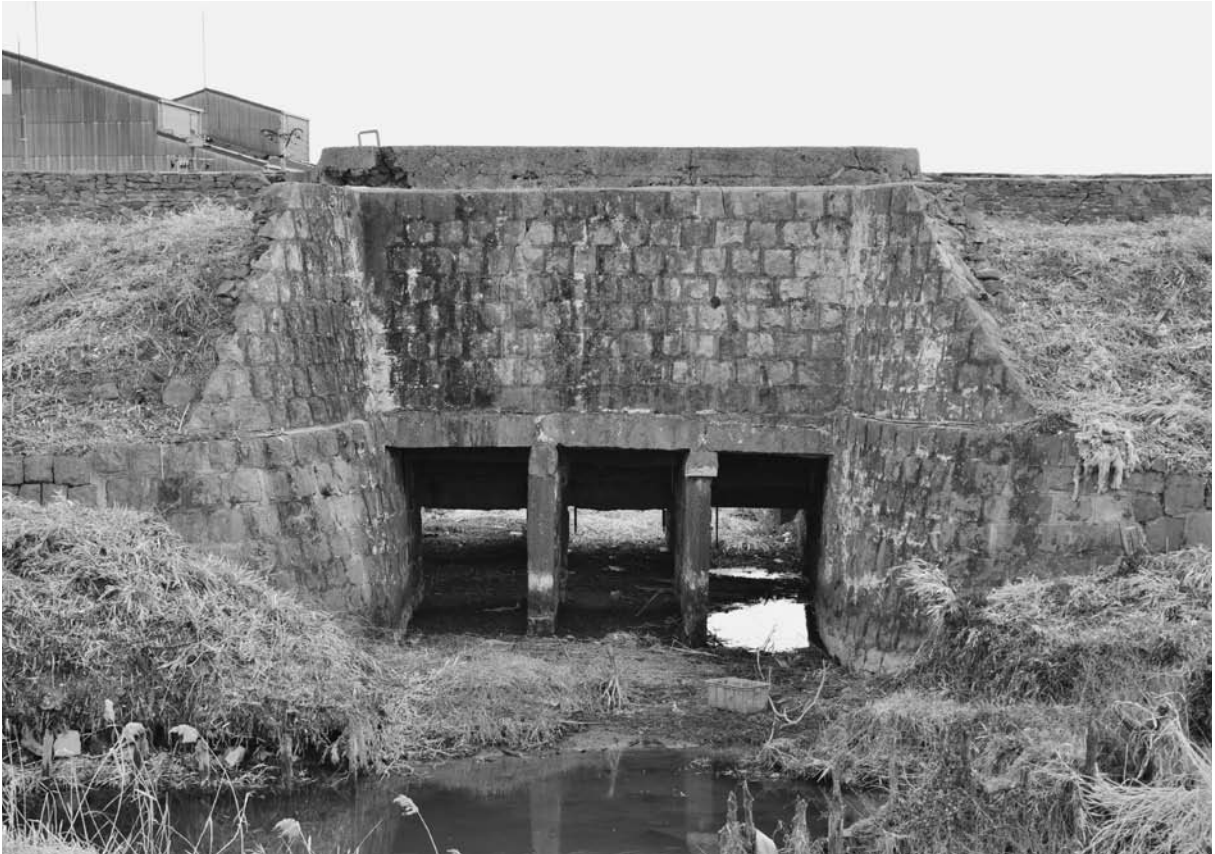
昭和2年の潮害後に堤防同様改修されているが、西三枚戸樋門と比較して修復されている部分は少なく、天端以外でコンクリートは使用されていない。最も築造時の姿に近いと考えられる。樋門天端裏の石積が一部沈み込んでいるのが認められる。招戸は現在失われており、取り付け金具が一部残存する。

写真 40 末広開東三枚戸樋門（北から）

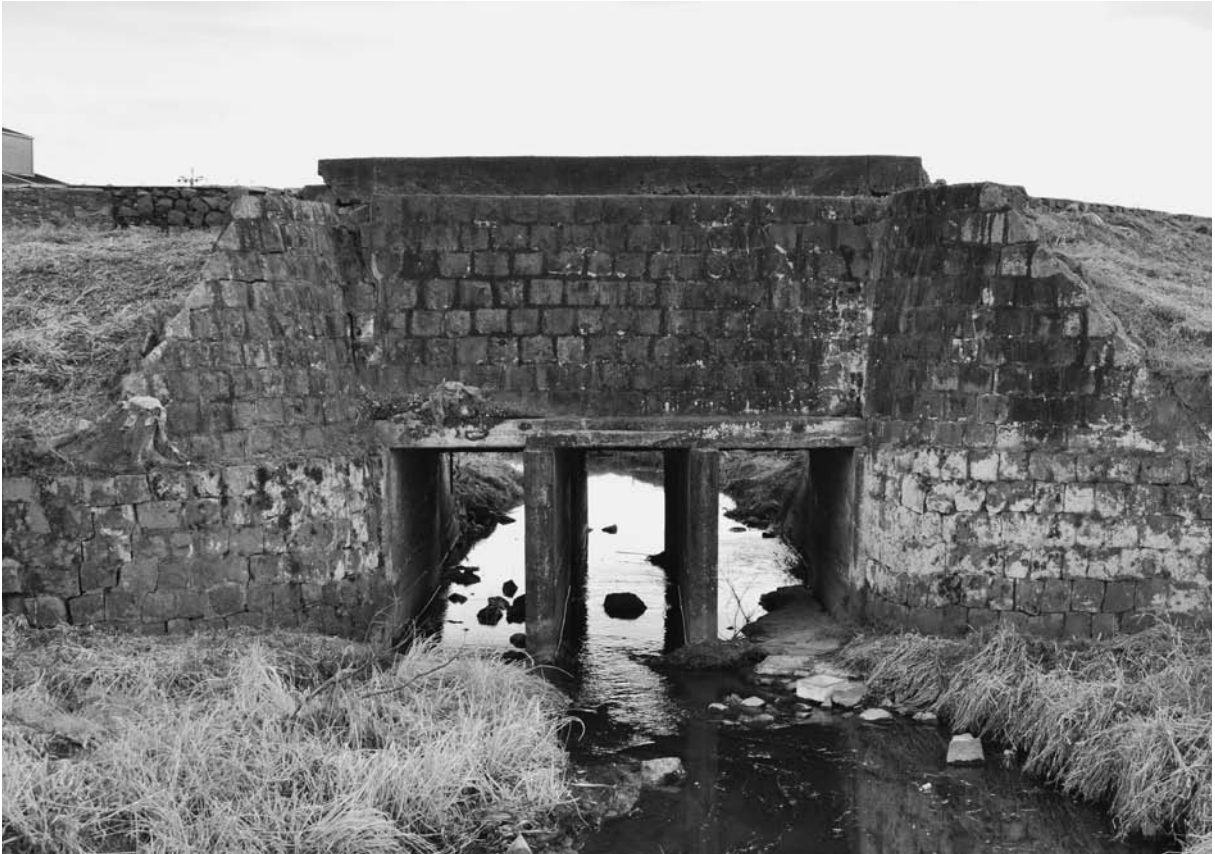
昭和2年の潮害後に堤防同様改修されており、東三枚戸樋門と比較して修復されている部分が多くみられる。樋門天端裏の石積が一部沈み込んでいるのが認められる。招戸は現在失われており、取り付け金具が一部残存する。

写真 42 末広開西三枚戸樋門（北から）

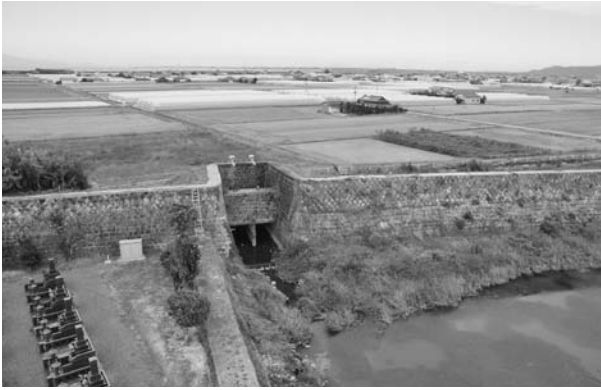
昭和2年の潮害後に堤防同様改修されている。現在はワイヤー巻上機能付の鋼鉄製招戸が設置されている。

写真 45 末広開二枚戸樋門（東から）

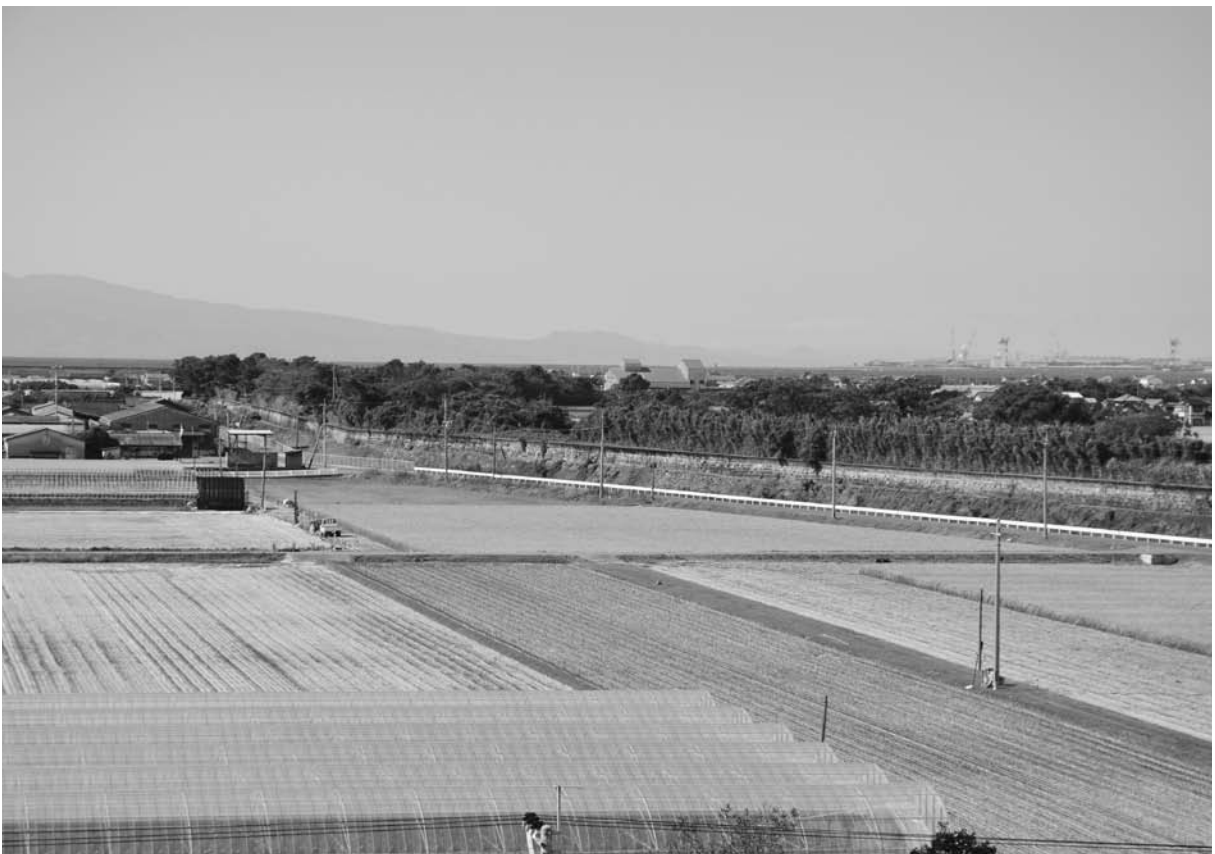
| 堤防本体 | 潮受堤防として現役だった頃の状態でほぼそのまま残る。大規模な破損は認められないが、石垣目地のモルタルの剥れや石表面の剥離（特に砂岩）が認められる。堤防陸側の法面は土羽で、波よけ及び土砂流出防止用としてトキワと女竹が植えられている。 |

写真 53 明丑開潮受堤防（東から）

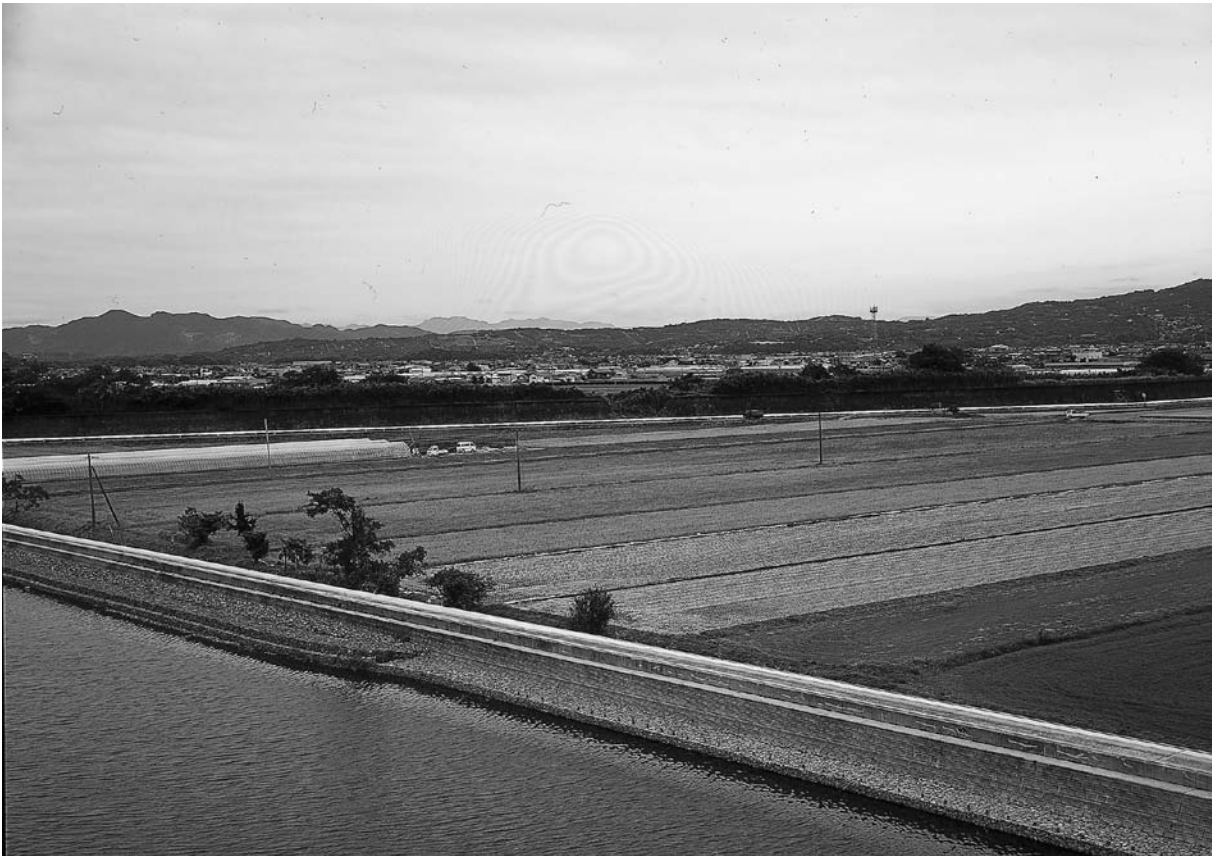
堤防本体 潮受堤防として現役だった頃の状態でほぼそのまま残る。大規模な破損は認められないが、石垣目地のモルタルの剥れが認められる。堤防陸側の法面は土羽で、波よけ及び土砂流出防止用としてトキワと女竹が植えられている。

写真 54 明豊開潮受堤防（南西から）

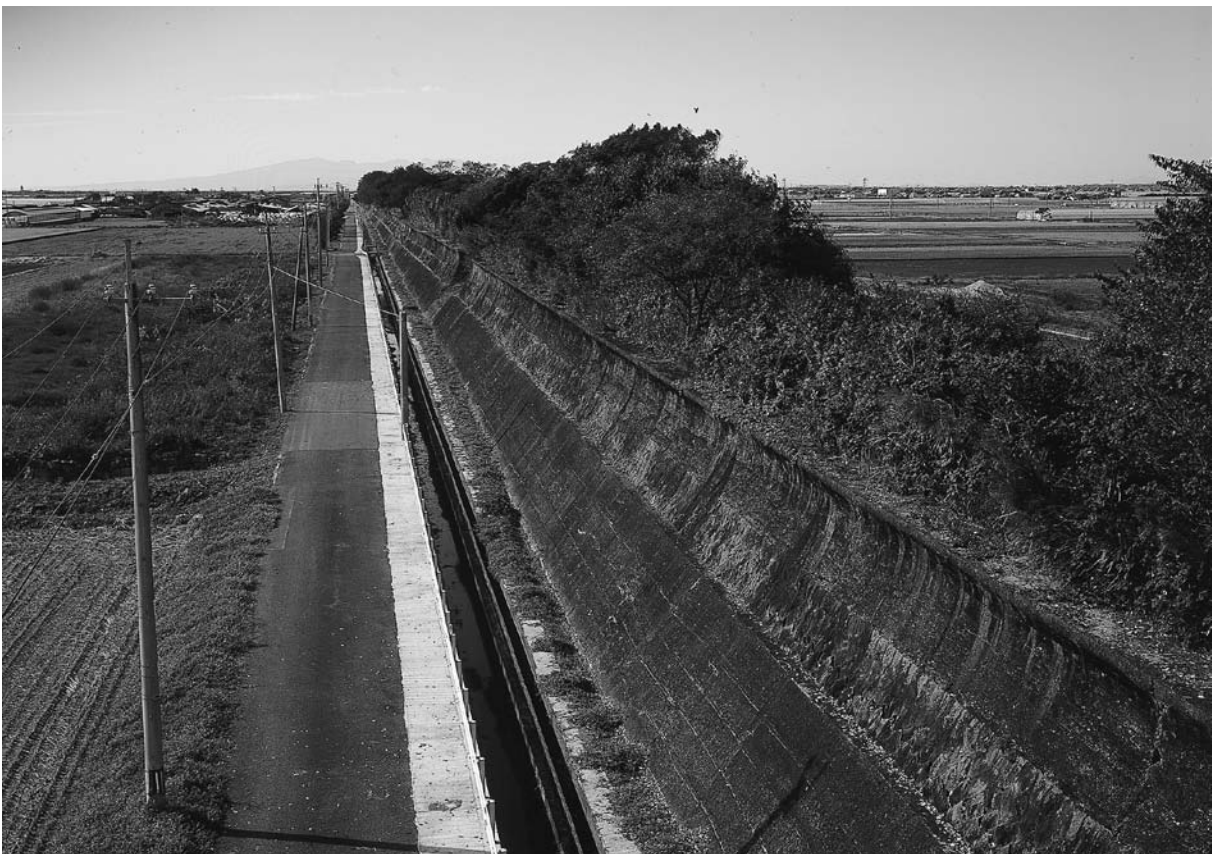
堤防本体 潮受堤防として現役だった頃の状態でほぼそのまま残る。大規模な破損は認められないが、石垣目地のモルタルの剥れが認められる。堤防陸側の法面は土羽で、波よけ及び土砂流出防止用としてトキワと女竹が植えられている。

写真 55 大豊開潮受堤防（東から）
