玉名市通学路合同点検箇所図(令和3年度)

熊本県玉名市役所

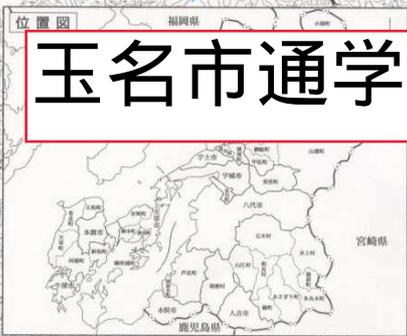
【1岱山苑から玉名バイパスまでの道路】道幅が狭く、交通量が多い。急カーブから曲がる車道を横切って渡るために、児童と車との接触事故が心配される。

【2太陽第二自動車学校付近の五叉路】朝からの交通量が非常に多く、五叉路のため児童や運転者にとっても見通しが悪い。

【5玉名市小野尻373番地付近】歩道がなく、道幅も狭く、カーブしており、見通しが悪い。車の交通量も多く、児童の自転車と車の交通事故も起きている。

【10県道稲佐津留玉名線スクールバス稲佐停留所付近】ラバーポールが破損し、外側線も消えかけている。

【6玉名市小野尻337番地付近交差点】道が狭く交通量も多いが、横断歩道しかない。

【3JA岱明総合支所交差点】JA駐車場北東の横断歩道前の待機場所がほとんどない。

【4高道小学校運動場南側道路】道路の北側も南側も安全に歩くことができない歩道部分が無い。

【9県道部田見木葉線】幅員が狭く、児童と車が接触する危険性がある。

【7外平山に登る四つ角】車の通りが多く、横断歩道もない。変則的な交差点となっており、優先道路の方は車のスピードも速い。

【8玉水苑前交差点】交通量が多く、見通しが悪いため危険。
