玉名市通学路合同点検箇所図(令和4年度)

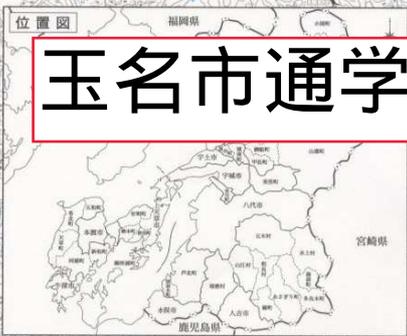
【12国道208号線築地北交差点】通行車両のスピードが速く、通学時間帯でもスピードが出ている車が多いため、危険。

【14国道208号線山田東交差点】通行車両のスピードが速く、通学時間帯でもスピードが出ている車が多いため、危険。

【1県道玉名八女線と市道青木小岱線の交差点】歩行者の待機場所がない。

【2県道玉名八女線新設歩道部分】街路灯が少なく、危険。

【11国道208号線開田交差点】歩道はあるが、車両が歩道部に突っ込んで事故を起こしており、危険。

【13国道208号線山田交差点】通行車両のスピードが速く、通学時間帯でもスピードが出ている車が多いため、危険。

【7県道肥後伊倉停車場田崎線の路側帯】路側線のゼブラの白線が消えかかっており、児童の登校時には、待機場所になっており、危険。

【5市道大野下駅玉名線下前原お宮付近上田建築前】道幅が狭く、カーブしている。

【3市道玉中西線玉名中学校正門前】正面のアパートの壁で見通しが悪く、道が狭い。カーブミラーが設置されているが、接触の危険が多い。

【6県道肥後伊倉停車場田崎線と市道田崎開野線の交差点】児童が渡る横断歩道がない。

【4県道長洲玉名線明神尾バス停前横断歩道】長洲方面からくる車から、見通しが悪く、歩行者に気づくのが遅れる上に、減速する車が少ない。

【10市道伊倉大浜線旭町公民館前】道が狭く、見通しが悪い。

【8県道肥後伊倉停車場田崎線市営住宅四本木団地そば交差点】交通量が多いが、横断歩道もなく、通学時はずっと危険。

【9市道三ノ岳線と市道赤崎線の交差点】玉名広域農道から下ってくる車が、交差点に入る前にスピードが出やすい。
