# 高瀬藩旧武家屋敷調査業務委託 調査報告書

令和元年度

公益社団法人 熊本県建築士会

## 中島家住宅（旧高瀬藩武家住宅）

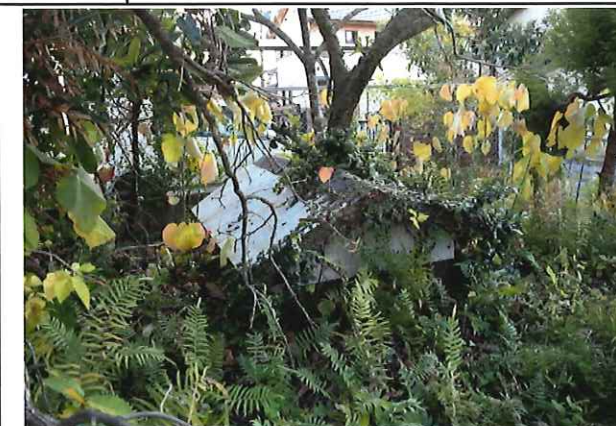
㉚ 井戸

敷地の南西角に井戸がある。これは「高瀬藩図」にも記載があり、大事な遺構である。現在蓋がなされているが、中央に枇杷の樹が育っており、また周囲を雑草に覆われ、今後の管理方法について検討が必要と思われる。

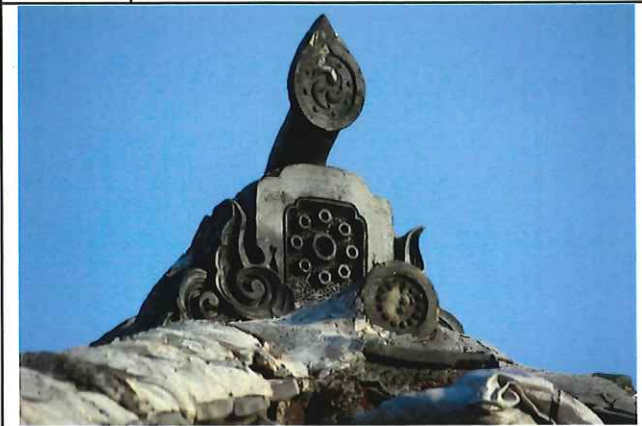
㉛ 輪九曜紋の鬼瓦

この建物には高瀬藩の家紋の輪九曜紋がはいった鬼瓦が上屋主棟に載っている。このことについては「歴史玉名第七十号、同第八一号」（玉名歴史研究会発行）に佐藤夕香氏が詳述している。葺瓦については下屋は棧瓦であるが上屋は主として当初からであろう目板瓦の土葺きである。佐藤氏は大半の瓦が江戸時代末期の土山瓦であって、完工しなかった藩邸からの転用も含め他からの転用瓦であることを示唆している。屋根は痕跡から鹿子木家と同じ草葺きだった可能性はあるが、梁材は転用材の場合もあり、当初から瓦葺きの可能性もある。あるいは建築して早い時期に瓦に葺き替えた可能性もある。今後の詳細調査の成果に期待したい。

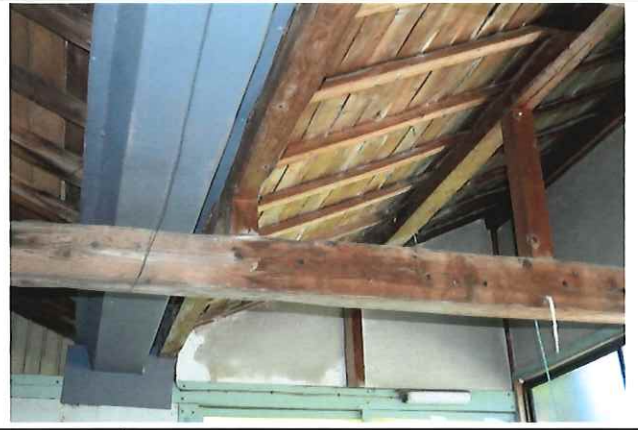
②⑥ ドマ 下屋と増築部との接合部の谷樋

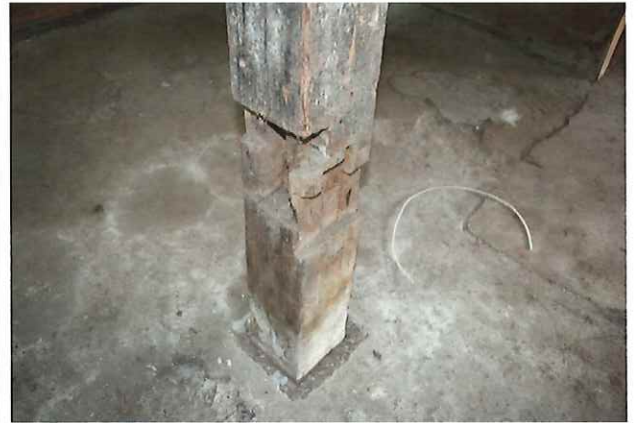
③⑩ ドマの柱に指物の痕跡(台所の改修)

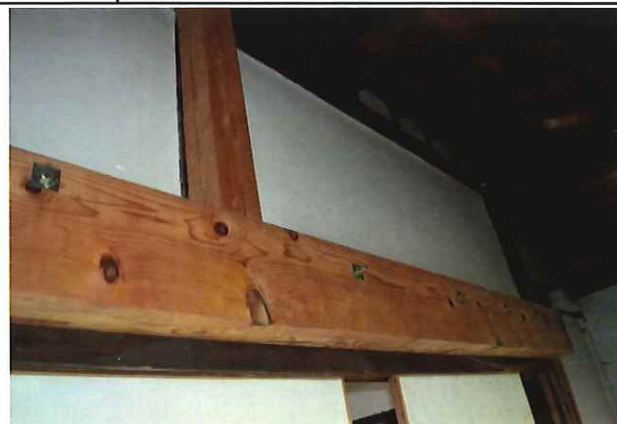
③① 北6畳縁2側指鴨居の補強

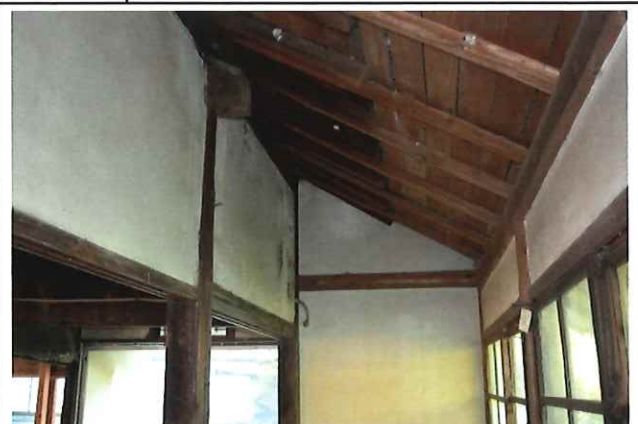
③② ドマ北側下屋の増築の痕跡

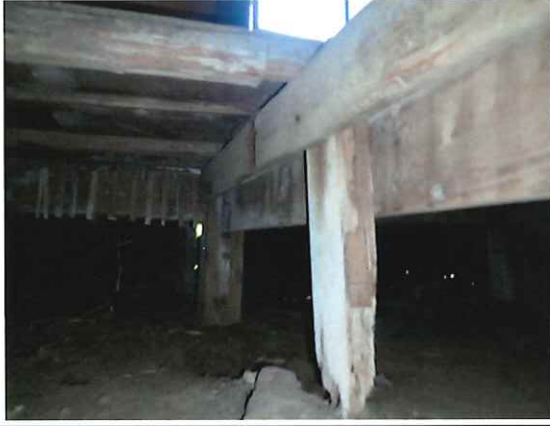
| <p>③ 床組の状況 一部、束の損傷あり</p> | <p>④ 小屋裏の架構の状況 経年劣化あり</p> |

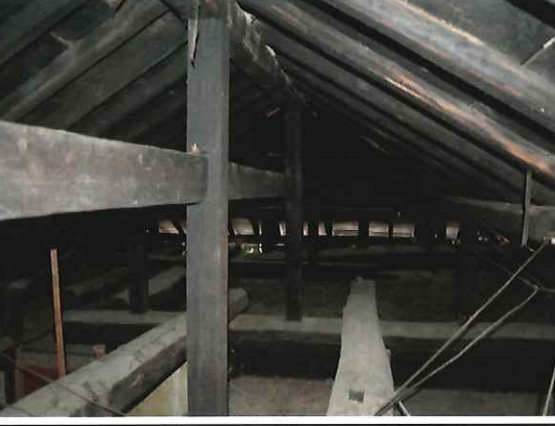
や劣化についての調査を行っている。柱の傾斜についてみると、座敷と北 6 畳でやや大きく 1/44~1/50 程度で概ね南に傾斜している。他は 1/60 内である。次に床の不陸については、畳敷の 3 部屋とも 20 mm 程度であるが、この 3 部屋と台所の境にある敷居付近ではさらに 20 mm 程度沈降しており最大 40 mm 床が下がっている結果となった。これらからいえることは現状では建物全体の歪からは緊急対処の必要は無いが要観察、床の不陸は部分的な補修が必要ということになる。しかし、小屋裏の状況であるが、梁材の蟻害や腐朽が進んで欠損が随所に見られる。過去に応急的な鉄骨梁での補強がなされているが、十分ではない。特に部材間を繋ぐ仕口や継手の修繕・補強には十分留意すべきで、できるだけ早期の対処が必要と思われる。また、耐震性能の観点からは、この建物には内部に殆ど耐震要素の壁がない。今後の利活用を考えれば、耐震性能改善の必要性は否めない。部材の経年劣化への対策と合わせて今後の詳細な検討を期待したい。

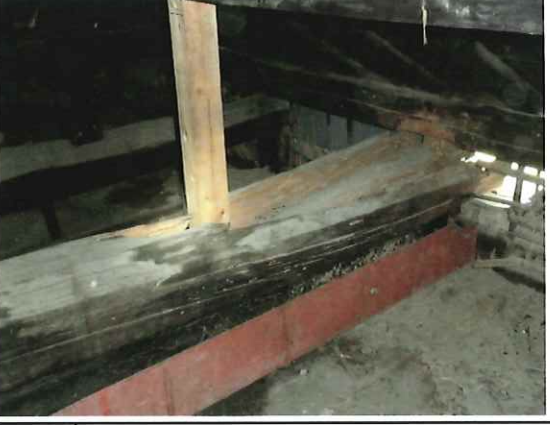
| <p>⑤ 小屋梁の損傷 鉄骨補強あり</p> | <p>⑥ 小屋梁の損傷 鉄骨補強あり、部材交換あり</p> |

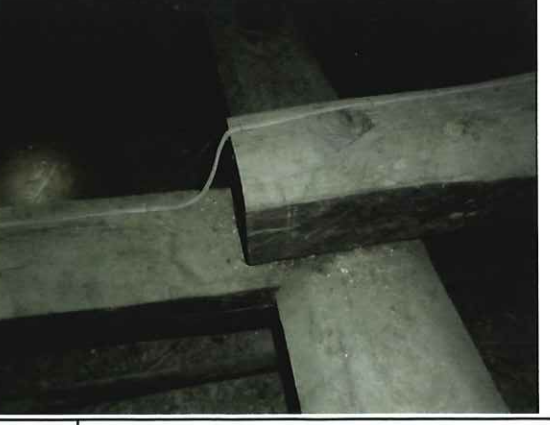
| <p>⑦ 草葺きの架構材(叉首)用の加工痕</p> | <p>⑧ 草葺きの架構材(叉首)用の加工痕</p> |

上屋（主屋）の小屋組みは伝統的な和小屋の形式で梁間 2.5 間でドマ、南 6 畳、座敷を連ね座敷で矩折れし、北 6 畳までを覆うが、小屋裏の桁梁に合掌尻を納める欠き込みの痕跡があり、当初は草葺きの可能性がある。

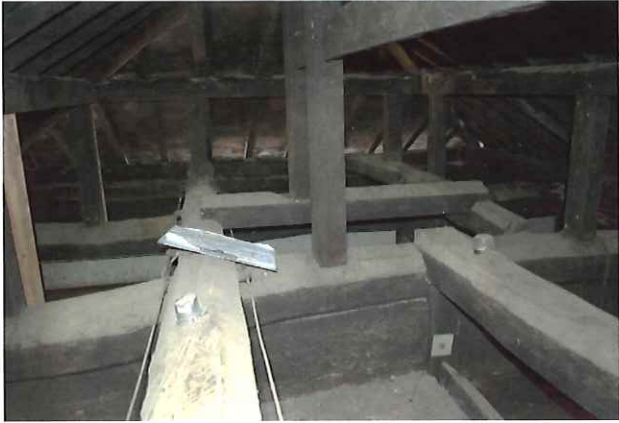
| ① | 垂木に遺る和釘 | ① | 屋内配線の劣化の恐れ |

また、今後を考えた場合、電機や給排水等、設備の老朽対策、避難や防火を含めた総合的な安全性向上の対策を計画的に検討していく必要がある。
