## 工事の概要

永安寺東古墳災害復旧工事模式図

# 史跡 永安寺東古墳・永安寺西古墳 災害復旧事業

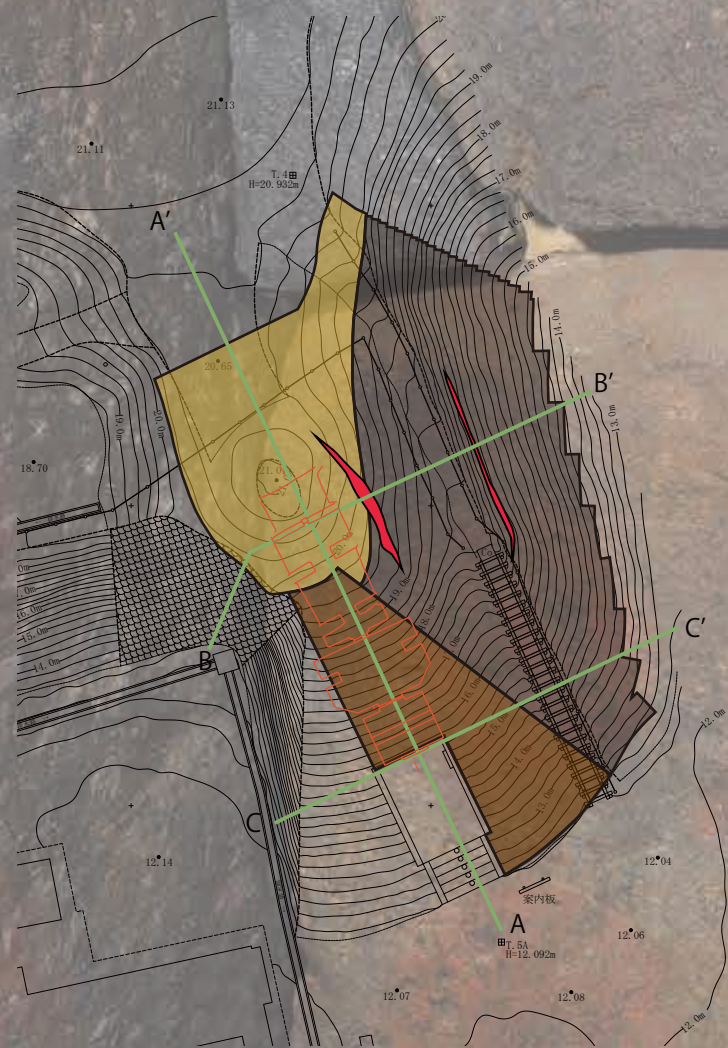
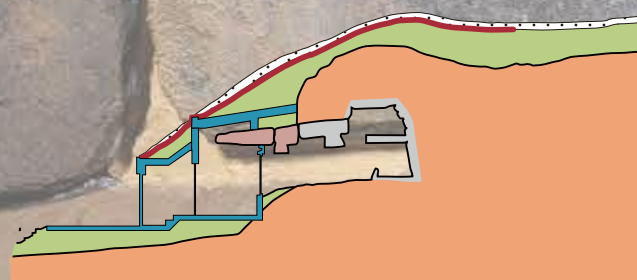
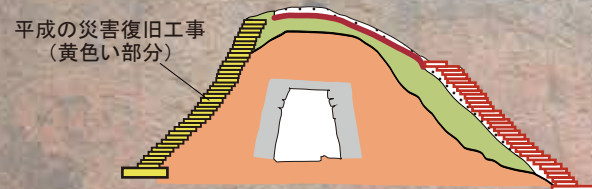
A-A' 縦断模式図（災害復旧）

B-B' 横断模式図

C-C' 横断模式図

このような過程を経て決定した工事は、テラセル擁壁工（盛土の崩落防止）、グラウンドセル法面保護工（盛土表面の崩落保護）、透気防水シートの設置および粘性土の敷設（石室へ雨水が侵入するのを防止）の大きく3点に分けることができます。また石室内においては裏込めの土が流出するのを防ぐため積石間の大きな隙間を粘性土で間詰しました。

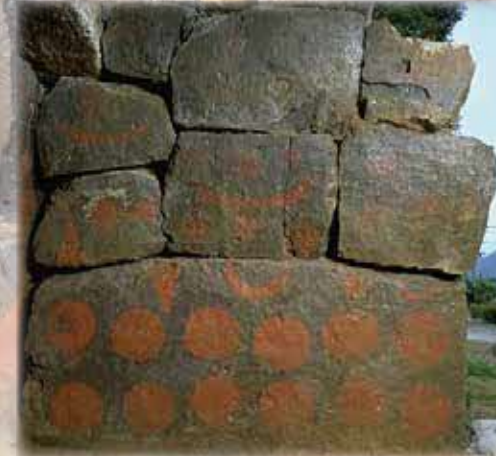
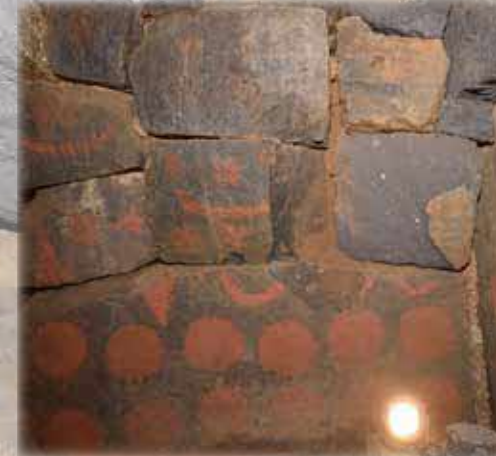
永安寺東古墳石室内

2 枚の写真は平成の整備前の石室（右）と熊本地震被災後の石室（左）の写真です。並べてみると写真中央右側を中心に石材が剥離しているのがわかります。

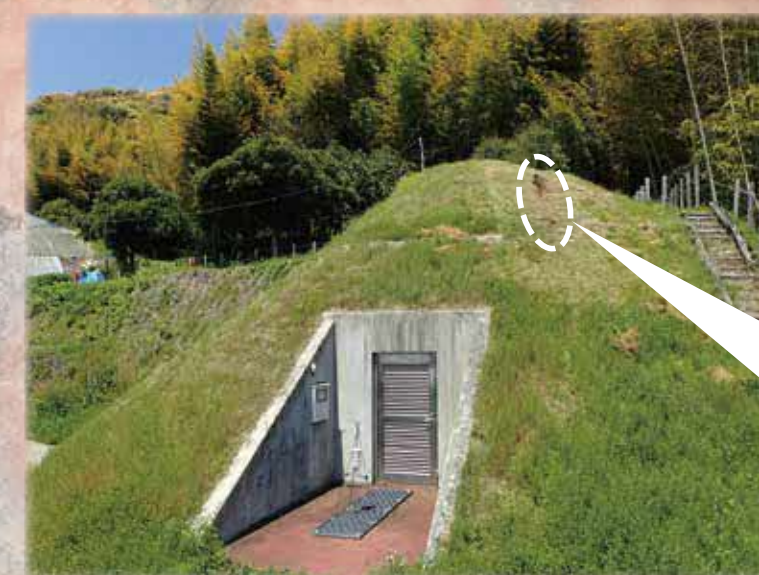
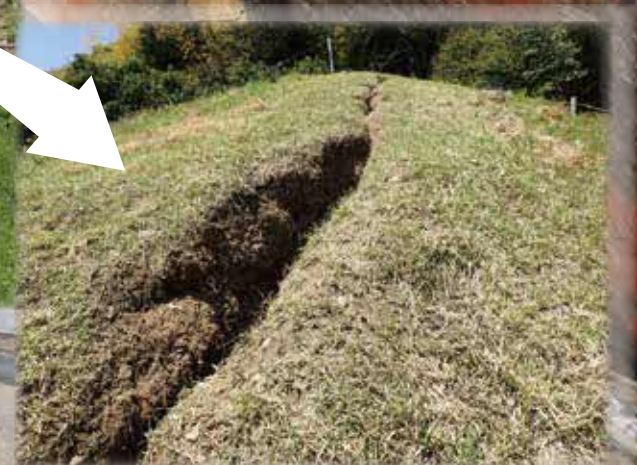
永安寺東古墳墳丘に現れた亀裂

熊本地震後に出現した亀裂です。令和 2 年 7 月豪雨の際はさらに木製階段の外側にも新たな亀裂が発生しました。発生した亀裂は墳丘盛土が東側へずれていることを示しています。
