工事の概要

永安寺東古墳災害復旧工事模式図

史跡 永安寺東古墳・永安寺西古墳 災害復旧事業

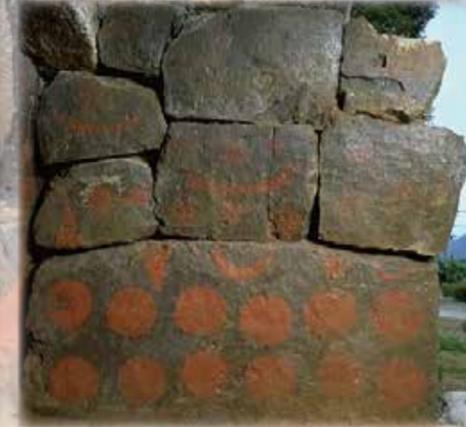
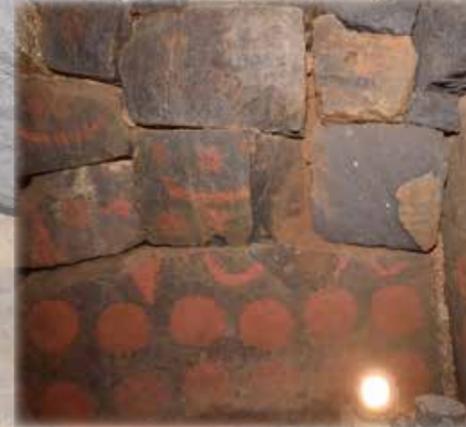
永安寺東古墳石室内

平成 11 年から平成 17 年に実施された史跡永安寺東古墳・永安寺西古墳保存整備事業により整備された永安寺東古墳・永安寺西古墳ですが、平成 28 年 4 月 14 日と 4 月 16 日に発生した熊本地震により、両古墳も強い揺れに襲われました。その際、永安寺東古墳では平成に整備された墳丘盛土に亀裂が生じたり、石室の石材が剥落、裏込めの土が流出するなどの被害がみられました。永安寺西古墳も保護施設の破損、古墳の盛土が一部崩落するなどの被害が発生しています。また、令和 2 年 7 月豪雨により、墳丘盛土に新たな亀裂が発生しました。

2 枚の写真は平成の整備前の石室（右）と熊本地震被災後の石室（左）の写真です。並べてみると写真中央右側を中心に石材が剥離しているのがわかります。

今回の災害復旧工事では、永安寺東古墳の石室の剥離した石材に関しては、接合を行っていません。これは接着剤の成分が装飾に及ぼす影響が現状では未知数であるためです。また、永安寺西古墳に関しても、復旧方法を決定するためにはデータが不足していることもあり、今回の事業では復旧工事を見送っています。

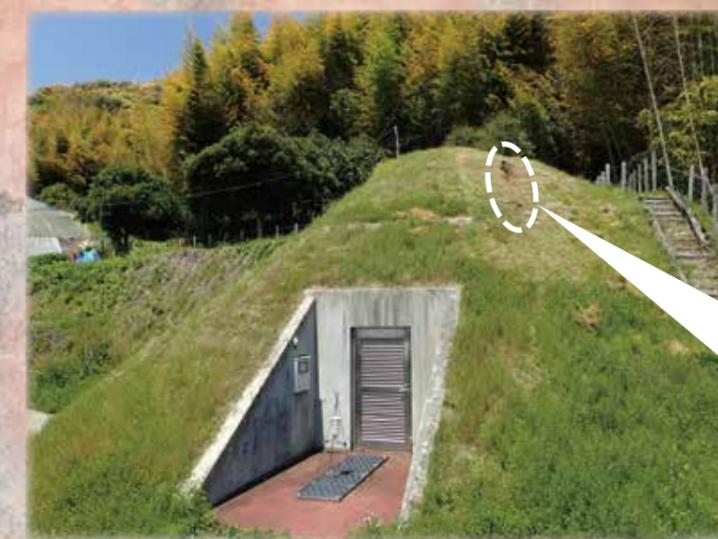
永安寺東古墳墳丘に現れた亀裂

熊本地震後に出現した亀裂です。令和 2 年 7 月豪雨の際にはさらに木製階段の外側にも新たな亀裂が発生しました。発生した亀裂は墳丘盛土が東側へずれていることを示しています。

テラセル擁壁工

ハニカム状の樹脂でできた枠の内側に砕石を詰めて階段状に積み上げていく工事で、工材が樹脂のため運搬が容易で、古墳の盛土に合わせて柔軟に積み上げることができます。
