石貫穴観音横穴群1号墓実測図

## 4. 石貫穴観音横穴・石貫ナギノ横穴群

## 3. 永安寺東古墳・永安寺西古墳

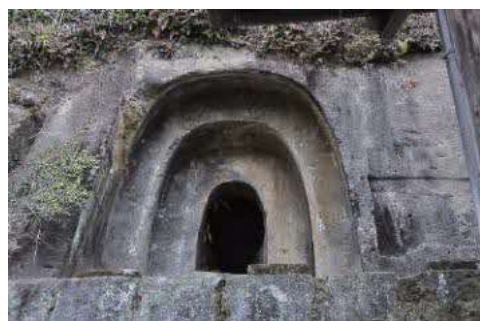
大坊古墳石室実測図

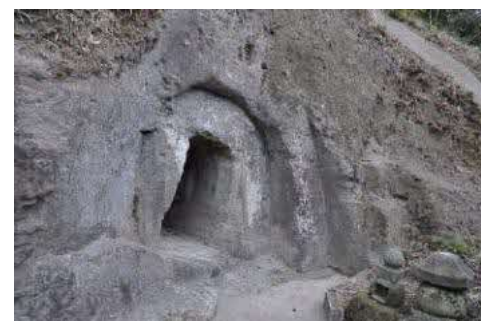
石貫穴観音横穴群1号墓飾縁装飾

石貫穴観音横穴は丘陵西側にあり、3基が並んで築かれ、北東にやや離れて1基、さらに下方に1基の計5基が確認されています。西側から1号墓とされ、並んだ1～3号墓に装飾があります。1号墓は飾縁に赤と白の円文、2号墓は飾縁に赤の円文と内部奥壁に千手観音象、3号墓は赤の彩色が施されています。2号墓が位置的、構造的に中心を成し、規模も大きく飾縁の幅約2.6m、高さ約2.3m、入口から玄室の奥壁まで約3.7mを測ります。屍床上部の底には軒丸瓦状の円形突起が設けられていることも特徴的です。横穴墓の形態などから6世紀中ごろの築造と考えられており、千手観音象に関しては、諸説があり年代特定は困難な状況ですが、作風などから平安時代ごろの作と推定されます。横穴正面には拜殿が設置され、古くから信仰の対象となっています。

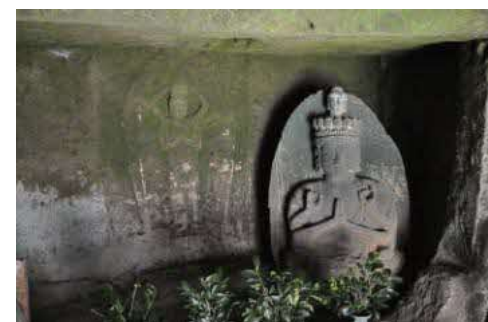
石貫穴観音横穴群2号墓内部

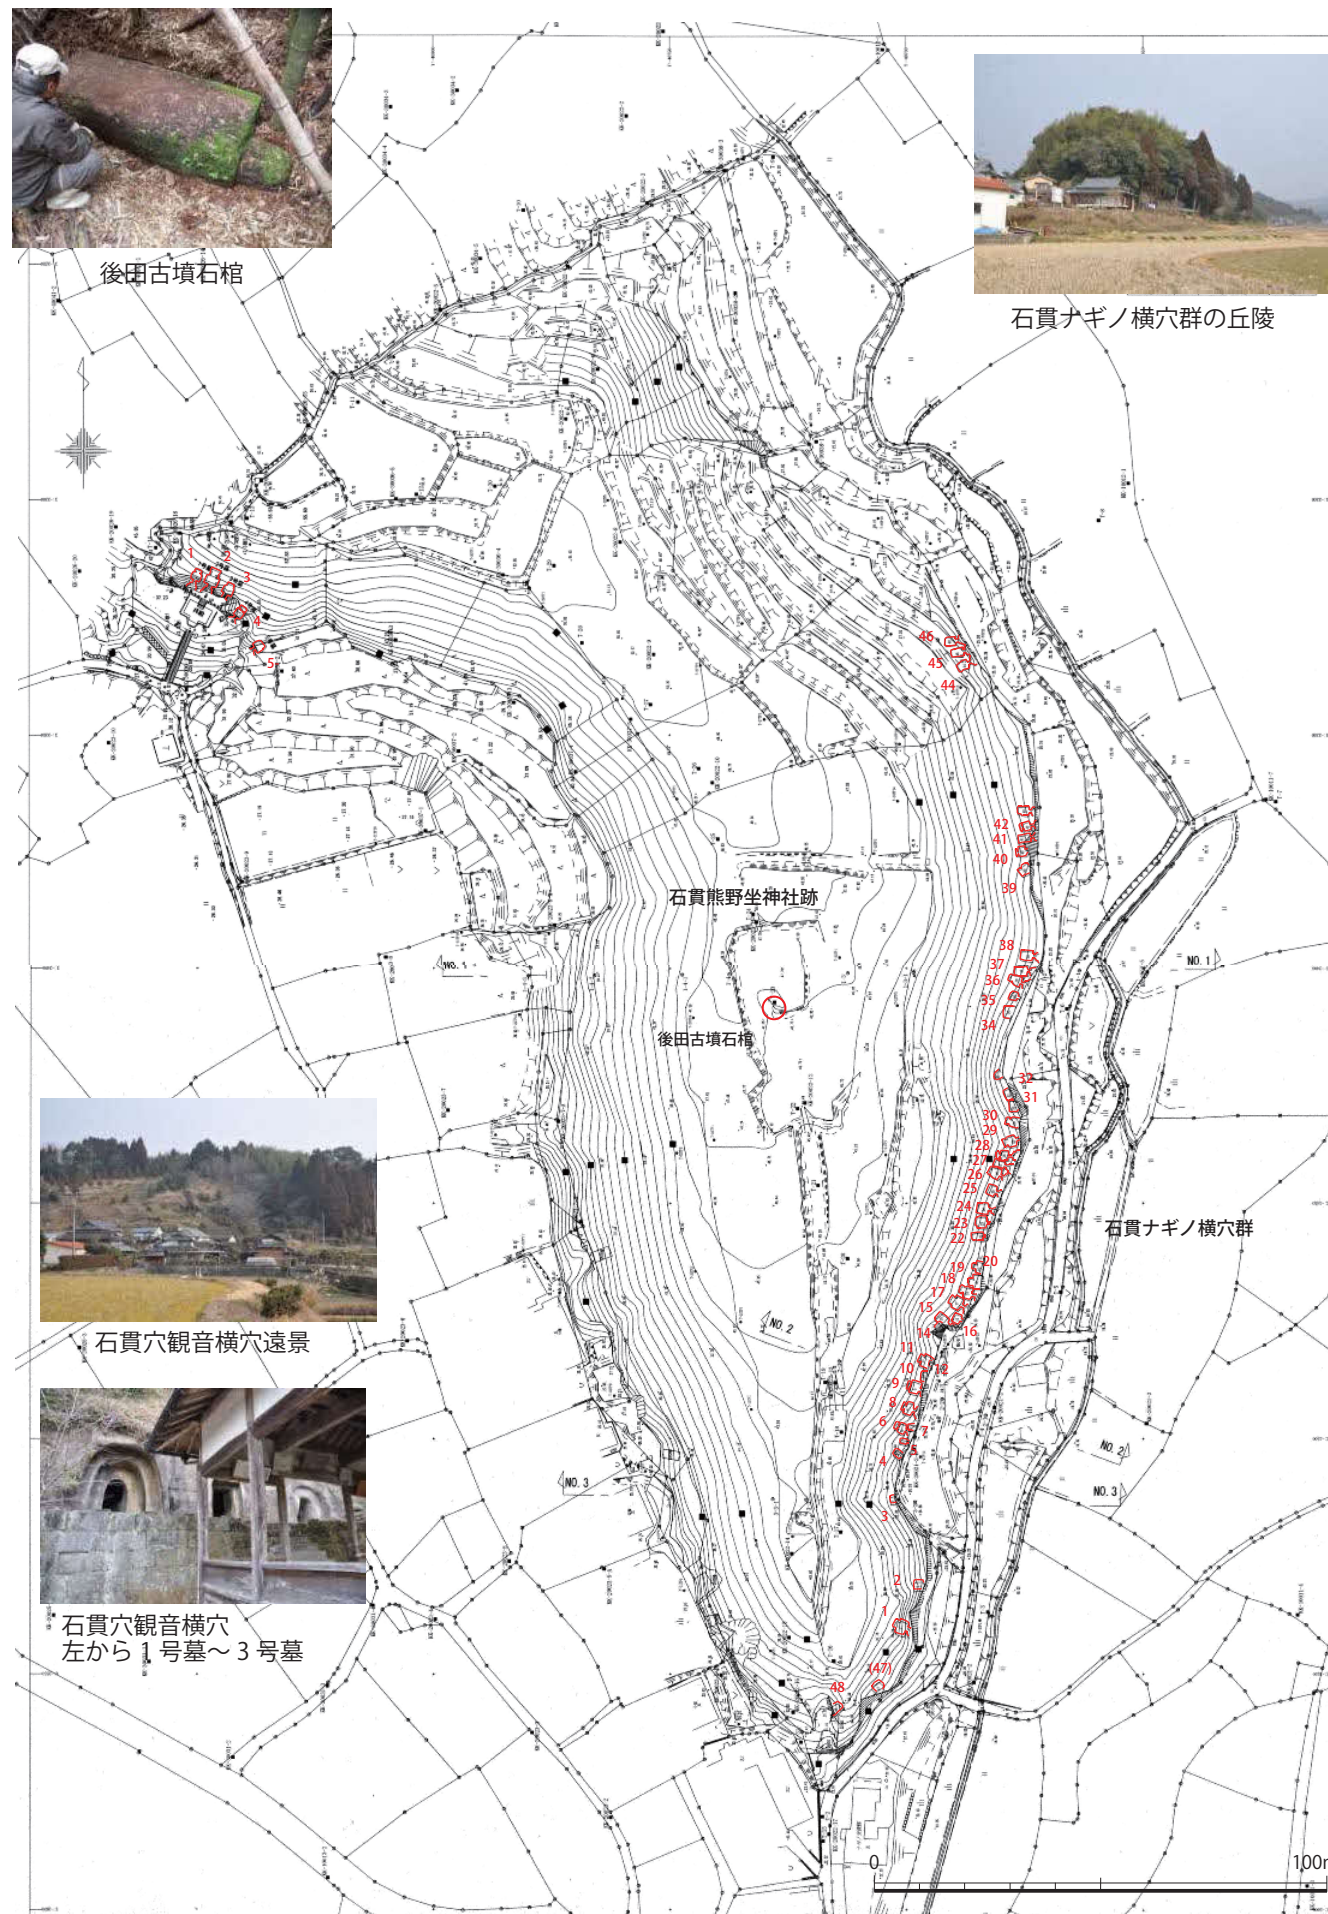
石貫穴観音横穴、石貫ナギノ横穴群測量図

石貫ナギノ横穴群は丘陵東側にあり、凝灰岩の崖面に南北約250mにわたって48基の横穴が確認されています。横穴群は位置などでいくつかのグループに区分されます。部分的に崩落しているところもあり、埋没しているものもであると推定されます。横穴群の中で6号墓と8号墓の彩色が最も保存状態が良く、飾縁に同心円文などが描かれています。また、8号墓内部の石屋形には同心円文と連続三角文が線刻され、石屋形と側壁の間に大刀が浮き彫りされているなど、多様な装飾があります。

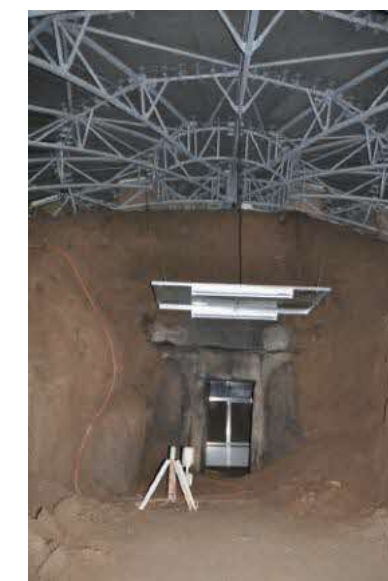
永安寺西古墳保護施設内

平成15年度には、永安寺東古墳の整備工事を行いました。発掘調査で見つかった前室の石材を使って、失われていた部分を一部復元しました。また石室を保護するとともに、一般の方が見学可能なよう保護見学室を設けました。彩色による装飾古墳は、急激な温度・湿度の変化が大敵です。また、光が当たることも極力さける必要があります。このため装飾を保護するために、日頃は密閉してあります。永安寺西古墳は、平成16年度から17年度にかけて整備を行いました。東古墳とは違った整備の方法を用いています。最大の特徴として、古墳全体を大きなドーム状の屋根で覆っています。西古墳の装飾は、すでに色が失われているために、密閉してありません。発掘調査で明らかになった羨道から前室の部分は、発掘調査のときの状態のままに保存されています。また、失われていた石屋形については、樹脂で形を表しています。

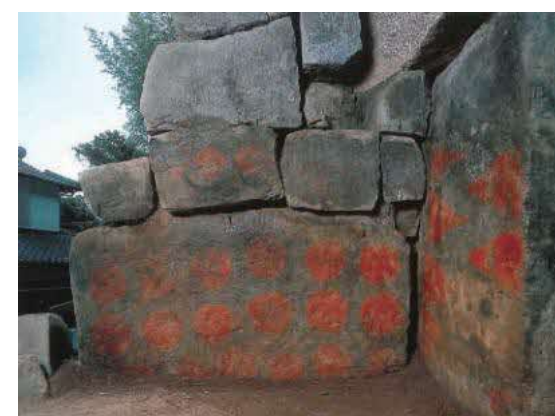
永安寺東古墳前室西壁

永安寺東古墳石室の装飾は、前室部分中心に円文や三角文が赤で鮮やかに描かれています。前室側壁の下半分には円文が横2列に描かれ、上半分には船を表しているような図柄などがあります。奥室入口の石には、連続三角文が描かれています。塗ってある顔料の保存状態が非常に良く、全国的にも貴重な装飾古墳です。

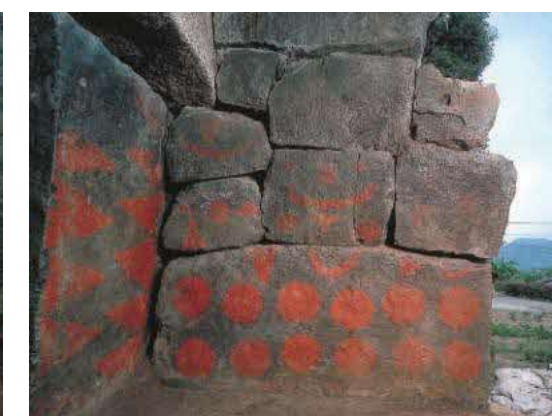
永安寺東古墳前室東壁
