熊本県 玉名市全図

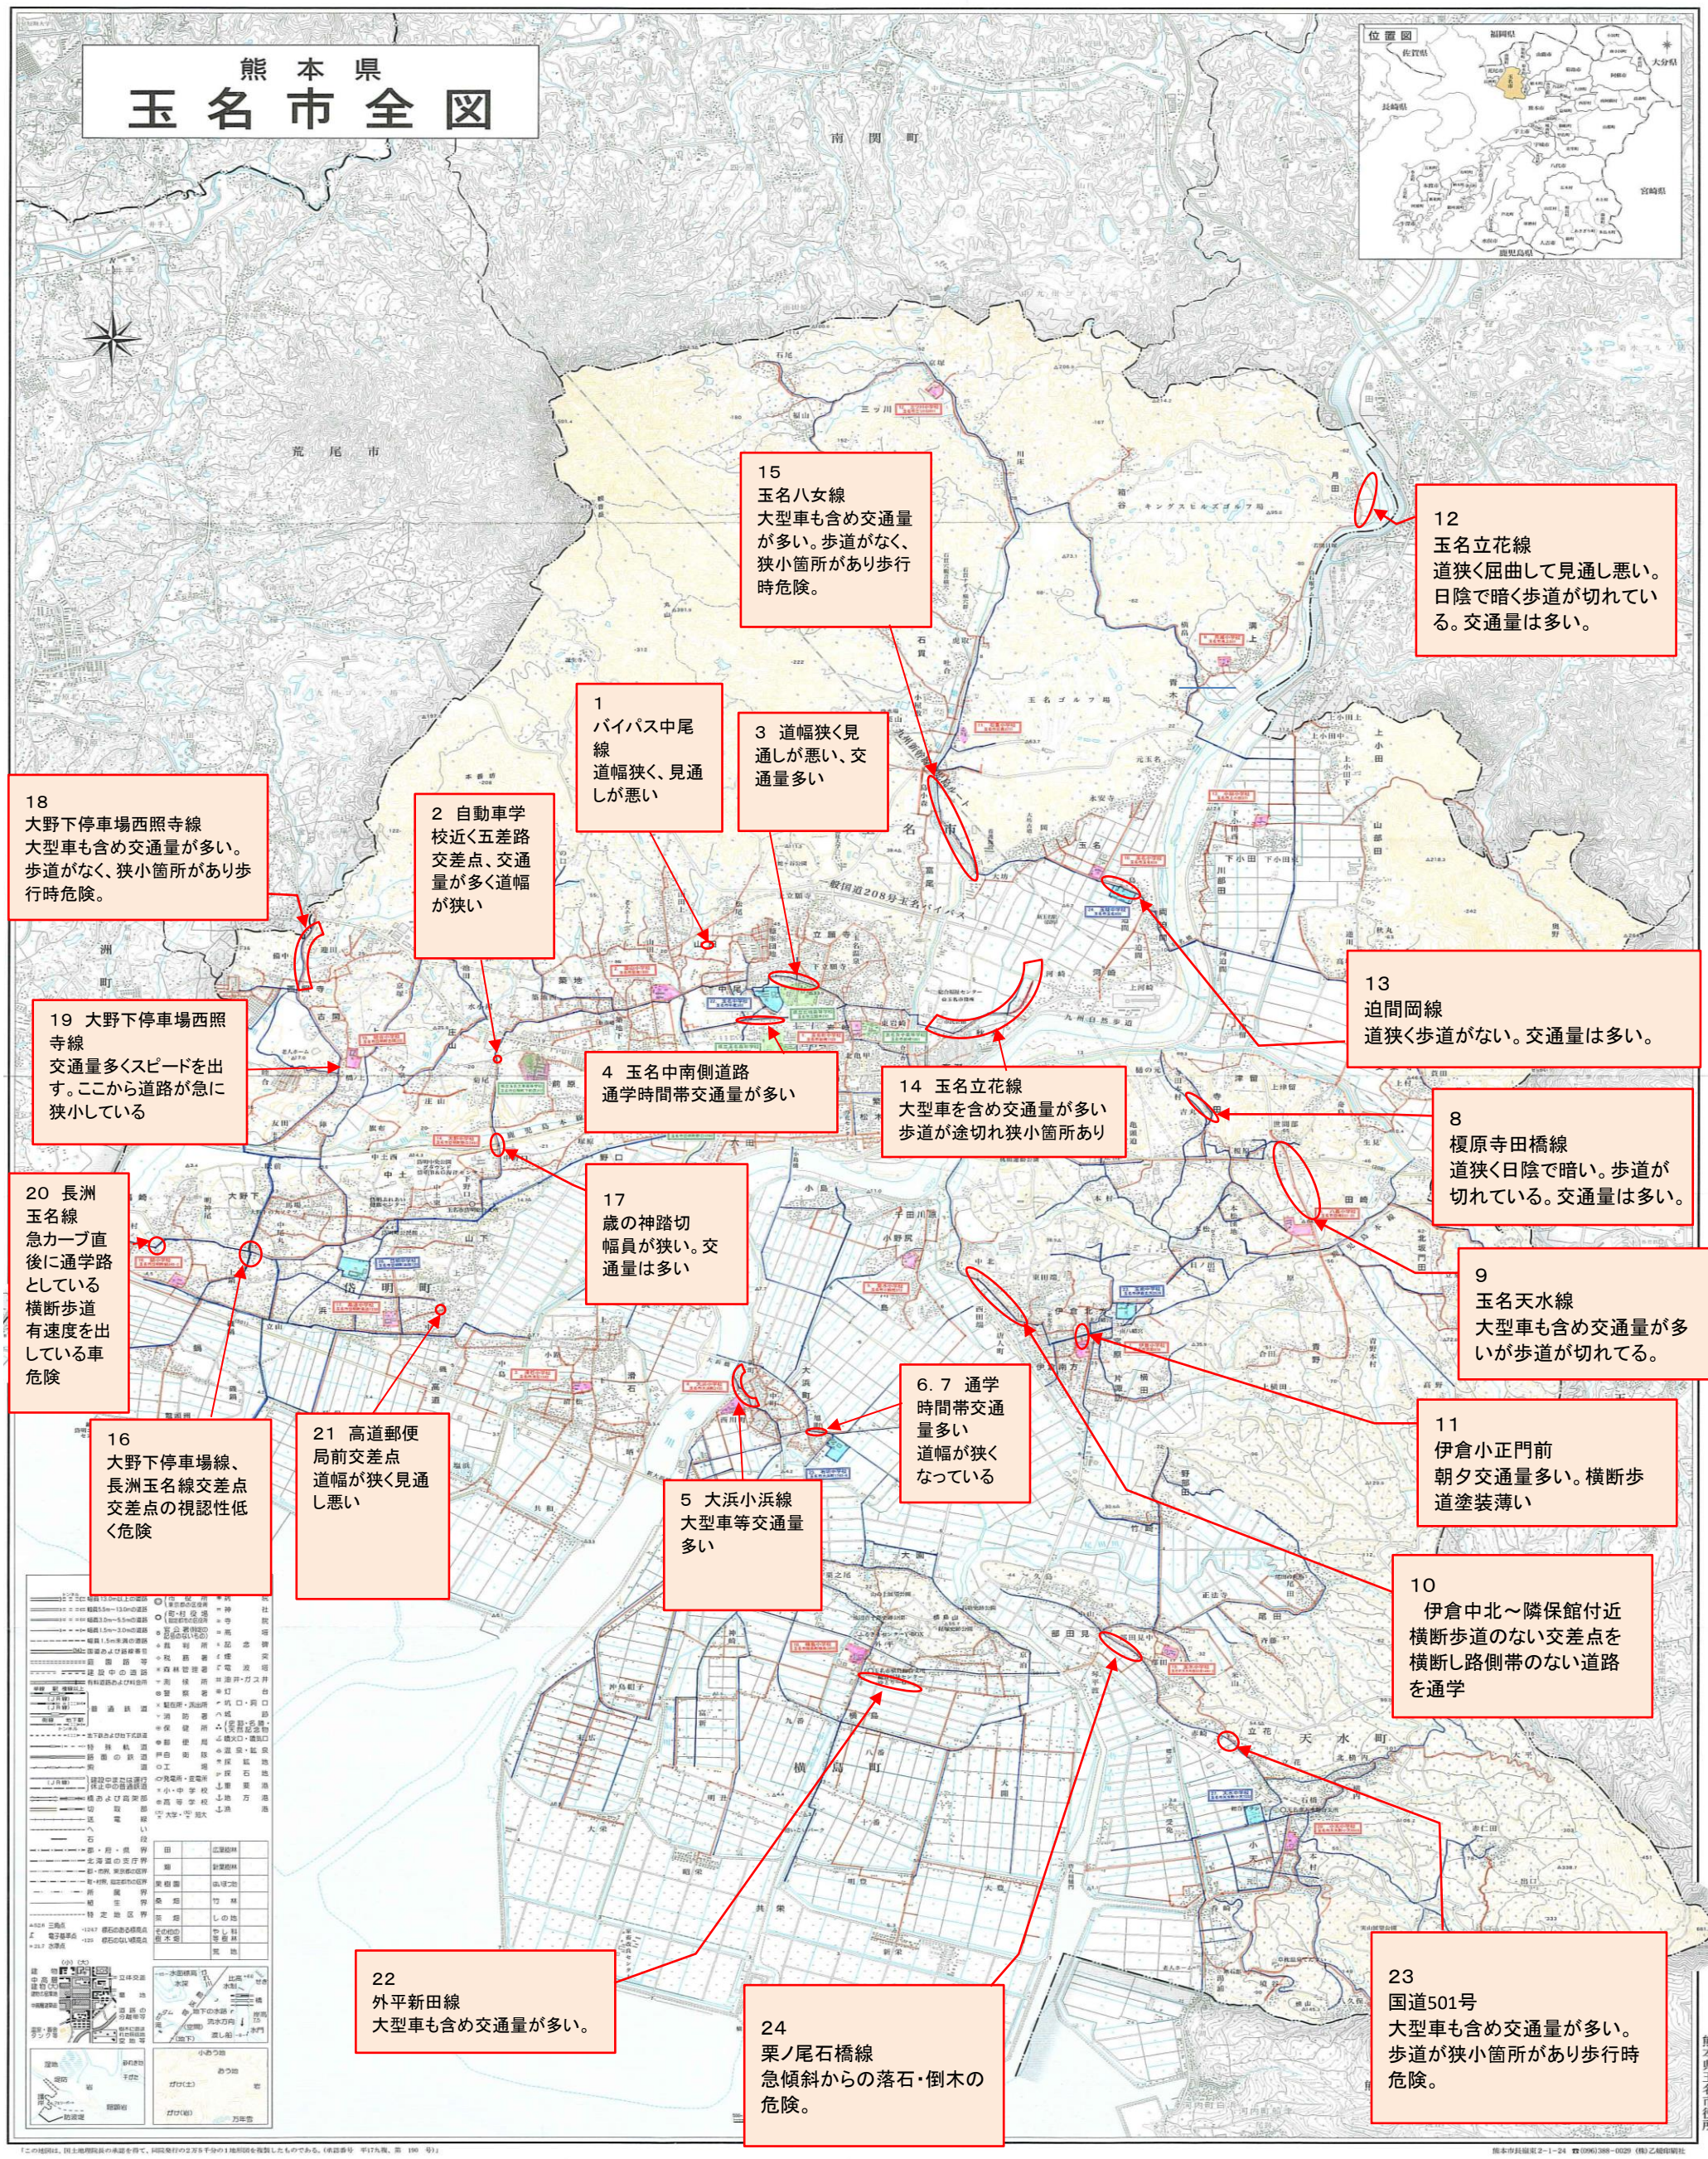
15
玉名八女線
大型車も含め交通量が多い。歩道がなく、狭小箇所があり歩行時危険。

12
玉名立花線
道狭く屈曲して見通し悪い。日陰で暗く歩道が切れている。交通量は多い。

1
バイパス中尾線
道幅狭く、見通しが悪い

3　道幅狭く見通しが悪い、交通量多い

18
大野下停車場西照寺線
大型車も含め交通量が多い。歩道がなく、狭小箇所があり歩行時危険。

2　自動車学校近く五差路交差点、交通量が多く道幅が狭い

13
迫間岡線
道狭く歩道がない。交通量は多い。

19　大野下停車場西照寺線
交通量多くスピードを出す。ここから道路が急に狭小している

4　玉名中南側道路
通学時間帯交通量が多い

14　玉名立花線
大型車を含め交通量が多い
歩道が途切れ狭小箇所あり

8
榎原寺田橋線
道狭く日陰で暗い。歩道が切れている。交通量は多い。

20　長洲玉名線
急カーブ直後に通学路としている横断歩道
有速度を出している車危険

17
歳の神踏切
幅員が狭い。交通量は多い

9
玉名天水線
大型車も含め交通量が多いが歩道が切れてる。

6．7　通学時間帯交通量多い
道幅が狭くなっている

11
伊倉小正門前
朝夕交通量多い。横断歩道塗装薄い

16
大野下停車場線、長洲玉名線交差点
交差点の視認性低く危険

21　高道郵便局前交差点
道幅が狭く見通し悪い

5　大浜小浜線
大型車等交通量多い

10
　伊倉中北～隣保館付近
横断歩道のない交差点を横断し路側帯のない道路を通学

22
外平新田線
大型車も含め交通量が多い。

24
栗ノ尾石橋線
急傾斜からの落石・倒木の危険。

23
国道501号
大型車も含め交通量が多い。歩道が狭小箇所があり歩行時危険。
