第4章 各干拓地の調査

第1節 末広開

末広開潮受堤防

末広開樋門（東三枚戸樋門・西三枚戸樋門・二枚戸樋門）

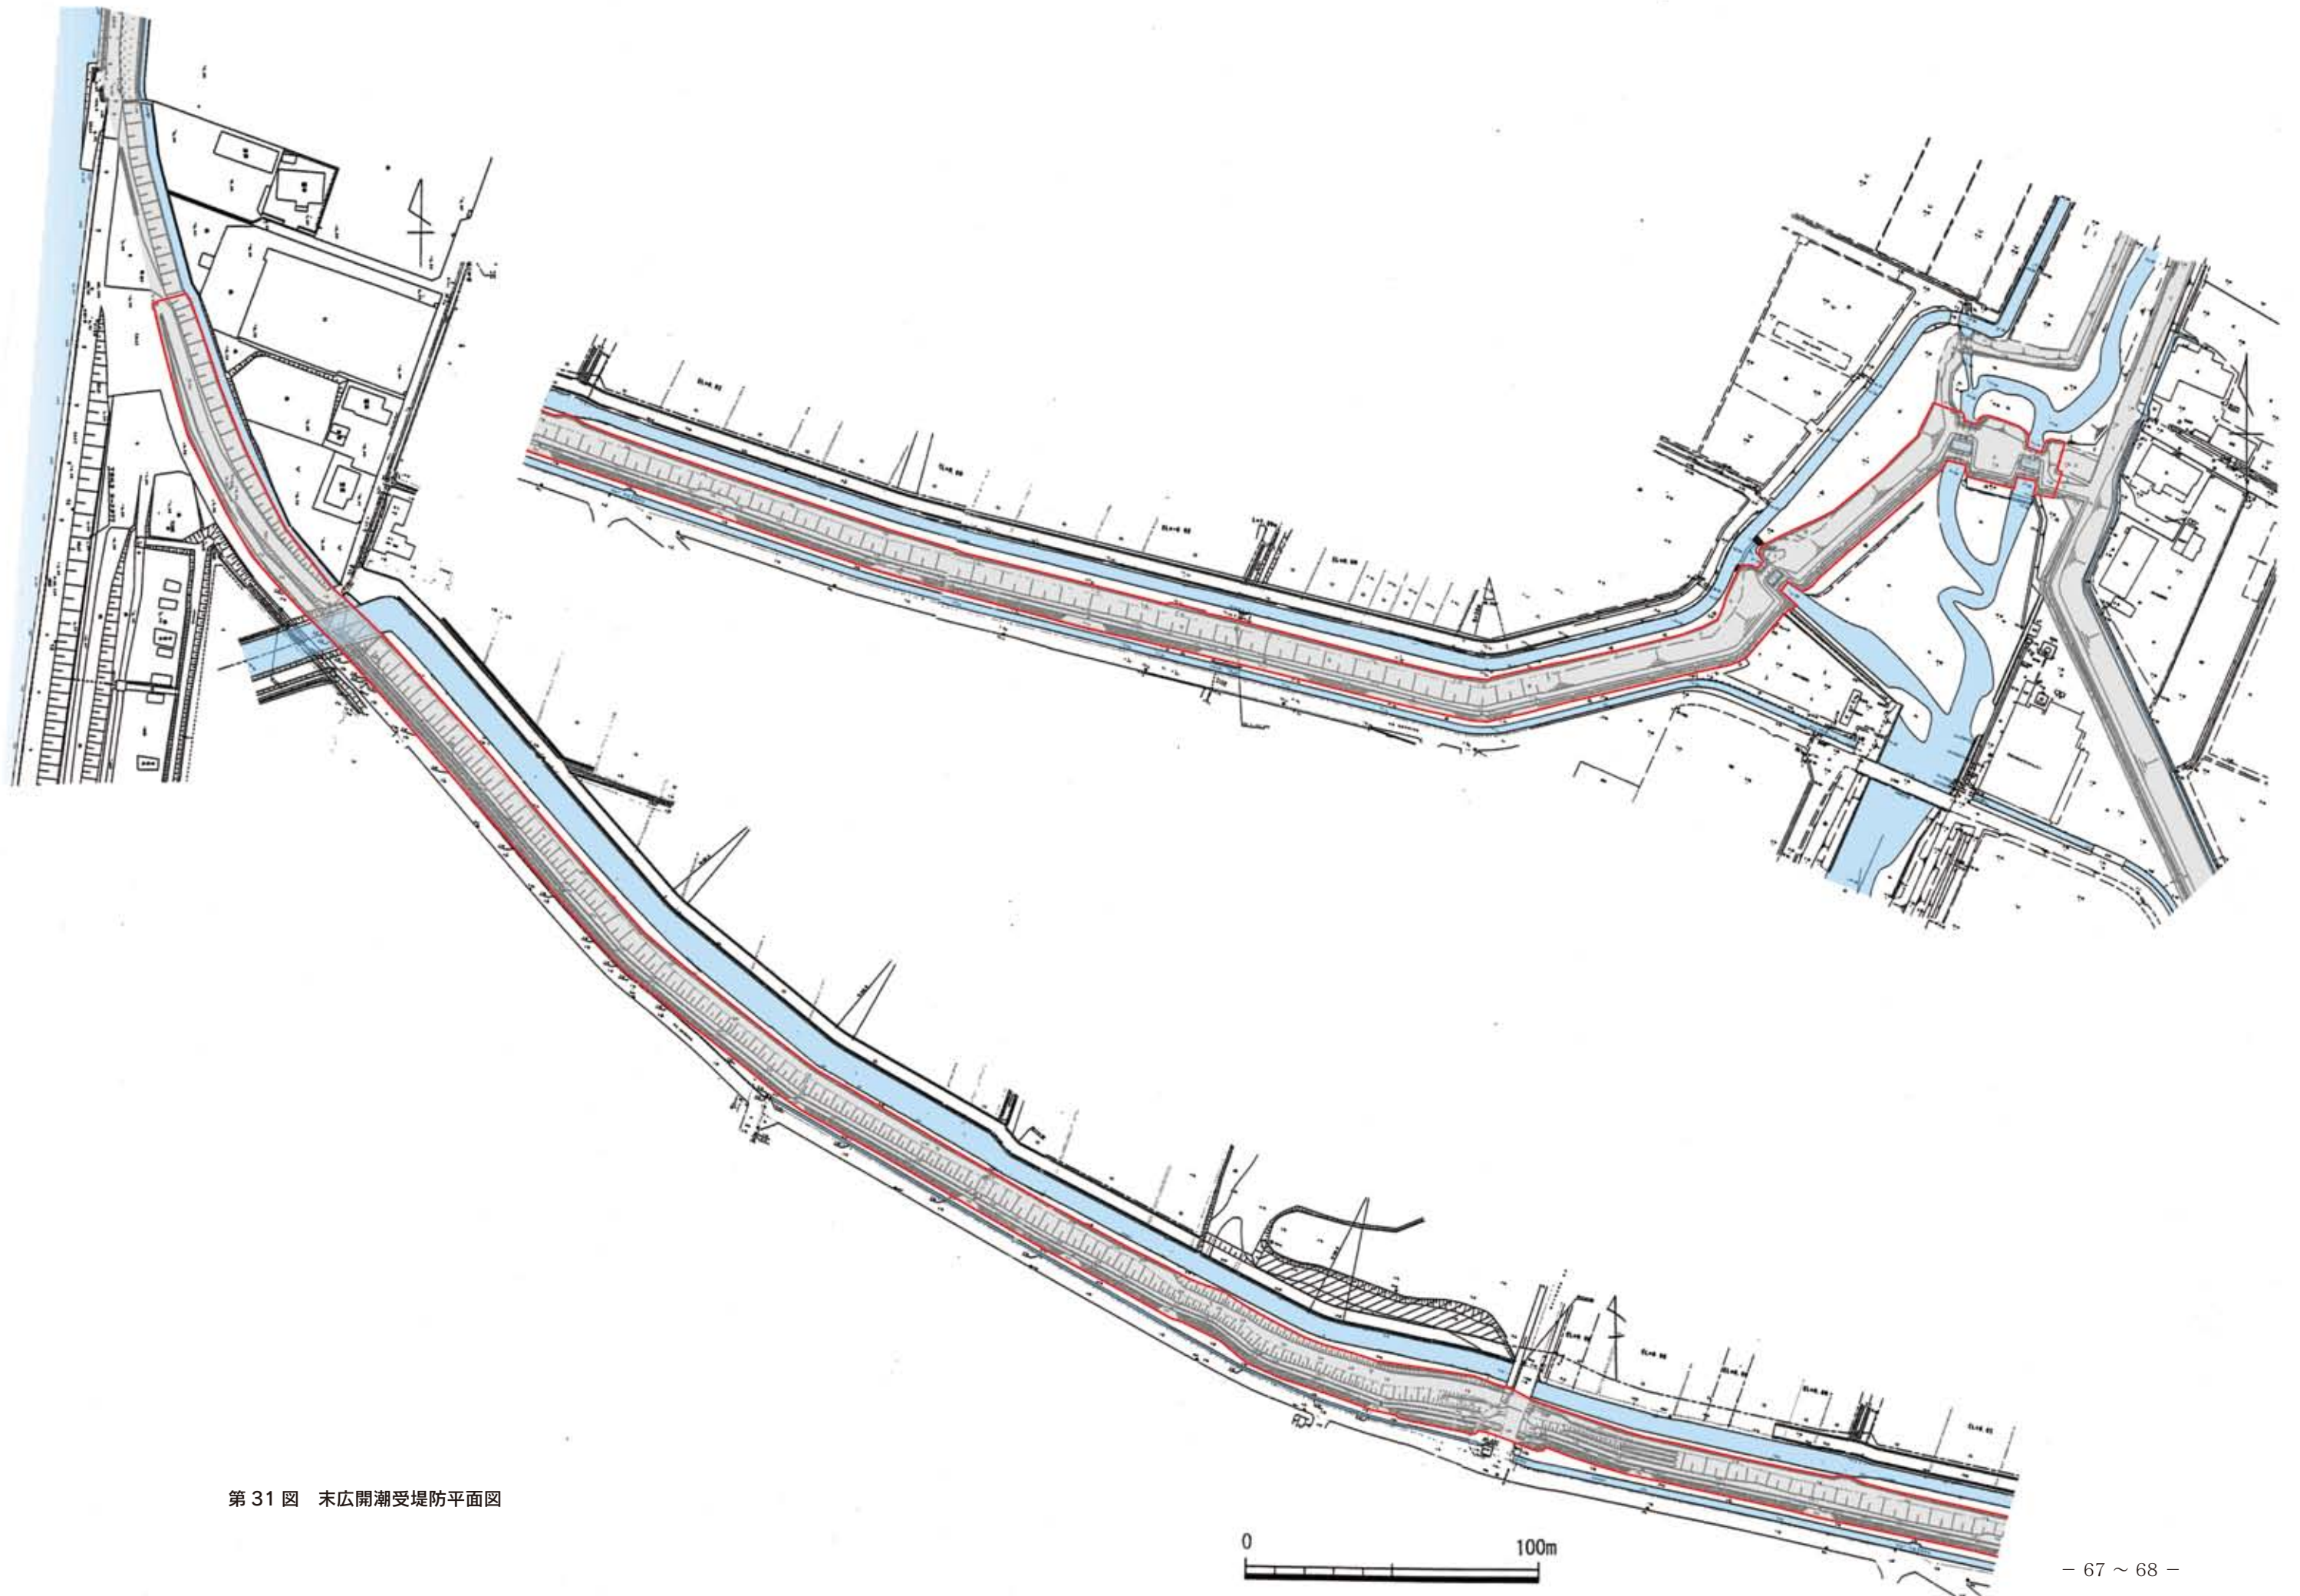
第 31 図 末広開潮受堤防平面図

- 堤防本体 潮受堤防として現役だった頃の状態でほぼそのまま残る。大規模な破損は認められないが、石垣目地のモルタルの剥れや石表面の剥離（特に砂岩）が認められる。内側には築造当時の石垣が内包されている。堤防下部の約 1.5m は埋没している。堤防陸側の法面は土羽で、波よけ及び土砂流出防止用としてトキワと女竹が植えられている。堤防上部は、明丑開堤防等と比較して波返しが設置されておらず、堤防天端は漆喰塗りされている。
- 鞘石垣 末広ホゲと呼ばれる池の地点はかつての潮止め口であったとみられ、その部分が鞘石垣で補強されている。

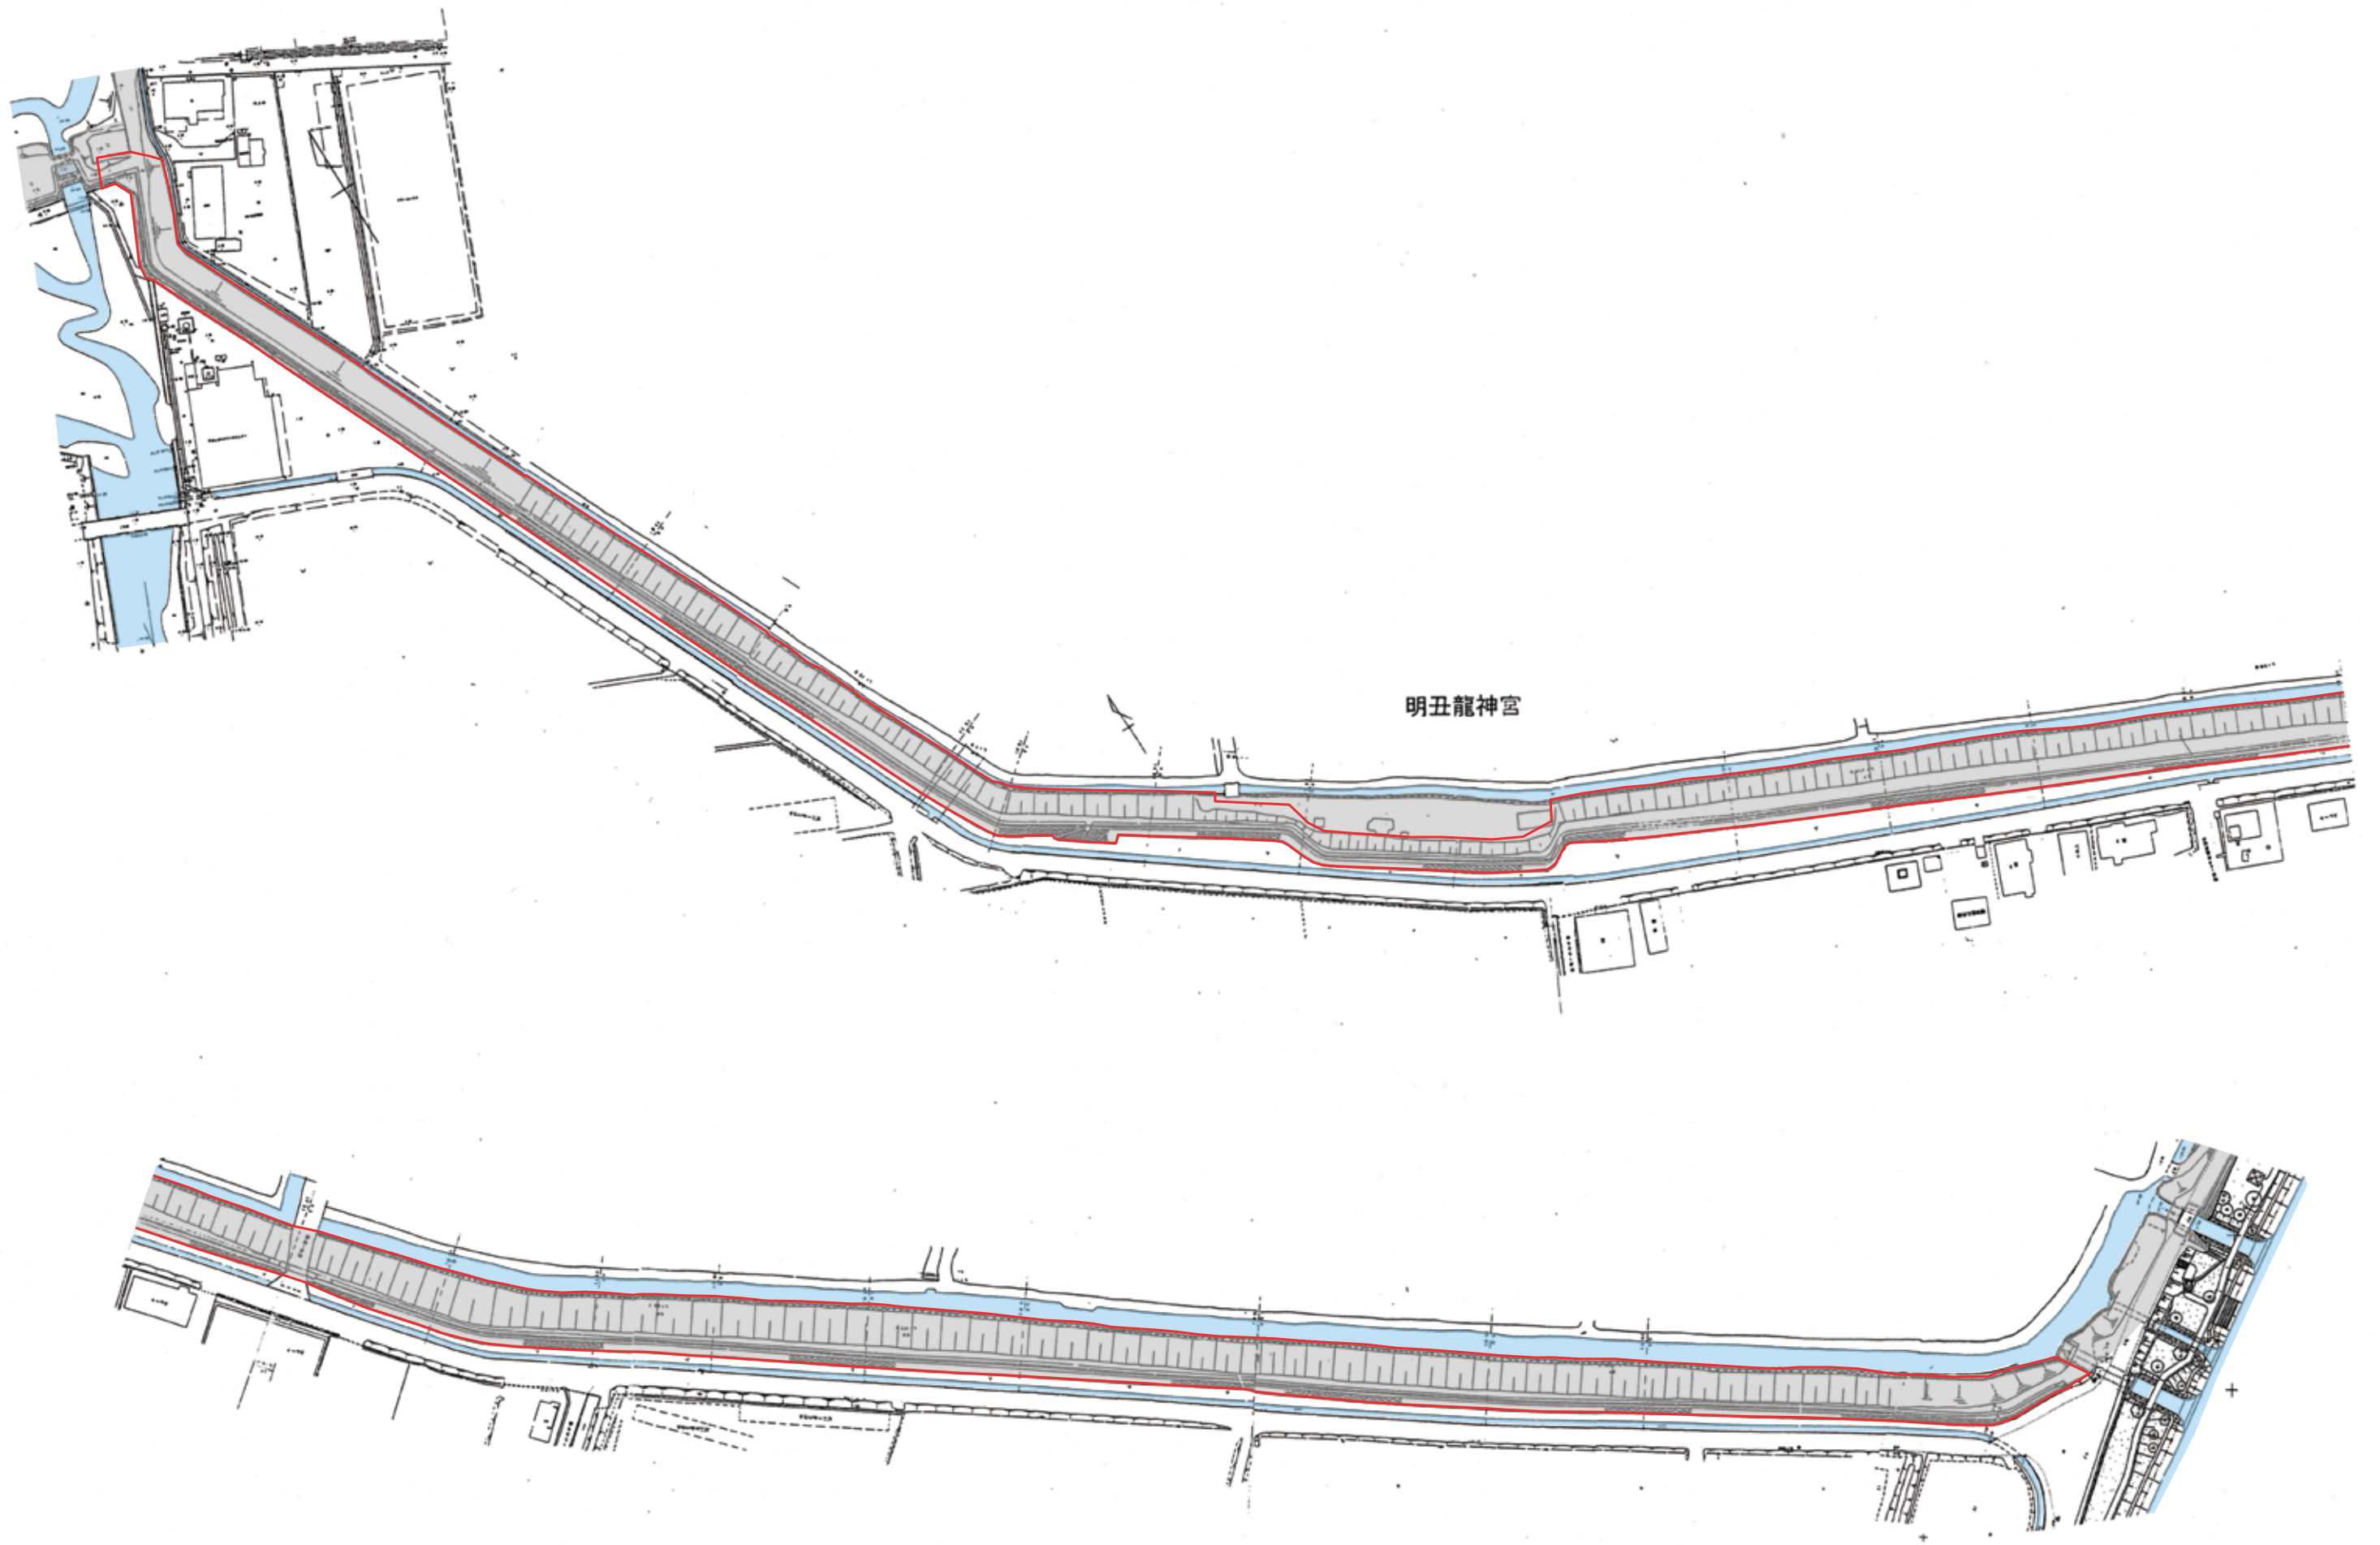
第 34 図 明丑開潮受堤防平面図

| 堤防本体 | 潮受堤防として現役だった頃の状態でほぼそのまま残る。大規模な破損は認められないが、石垣目地のモルタルの剥れや石表面の剥離（特に砂岩）が認められる。堤防陸側の法面は土羽で、波よけ及び土砂流出防止用としてトキワと女竹が植えられている。 |
| 鞘石垣 | ほぼ全面に亘って築かれており、堤防本体と一体化している。破損状況は本体と同一。 |
| 波返し | コンクリート製で非常に強固で破損少ない。 |

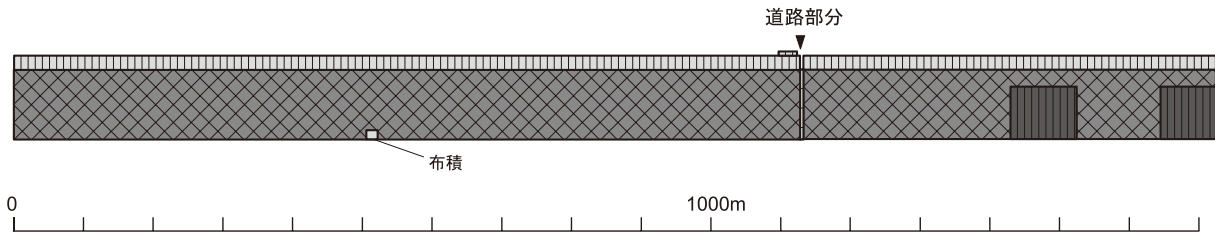
明豊開堤防

堤防本体 潮受堤防として現役だった頃の状態でほぼそのまま残る。大規模な破損は認められないが、石垣目地のモルタルの剥れが認められる。堤防陸側の法面は土羽で、波よけ及び土砂流出防止用としてトキワと女竹が植えられている。

波返し コンクリート製で非常に強固で破損少ない。

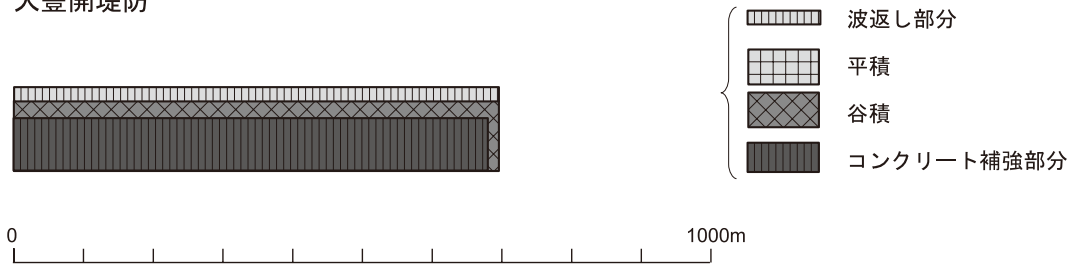
大豊開堤防

堤防本体 潮受堤防として現役だった頃の状態でほぼそのまま残る。大規模な破損は認められないが、石垣目地のモルタルの剥れが認められる。堤防陸側の法面は土羽で、波よけ及び土砂流出防止用としてトキワと女竹が植えられている。

波返し コンクリート製で非常に強固で破損少ない。

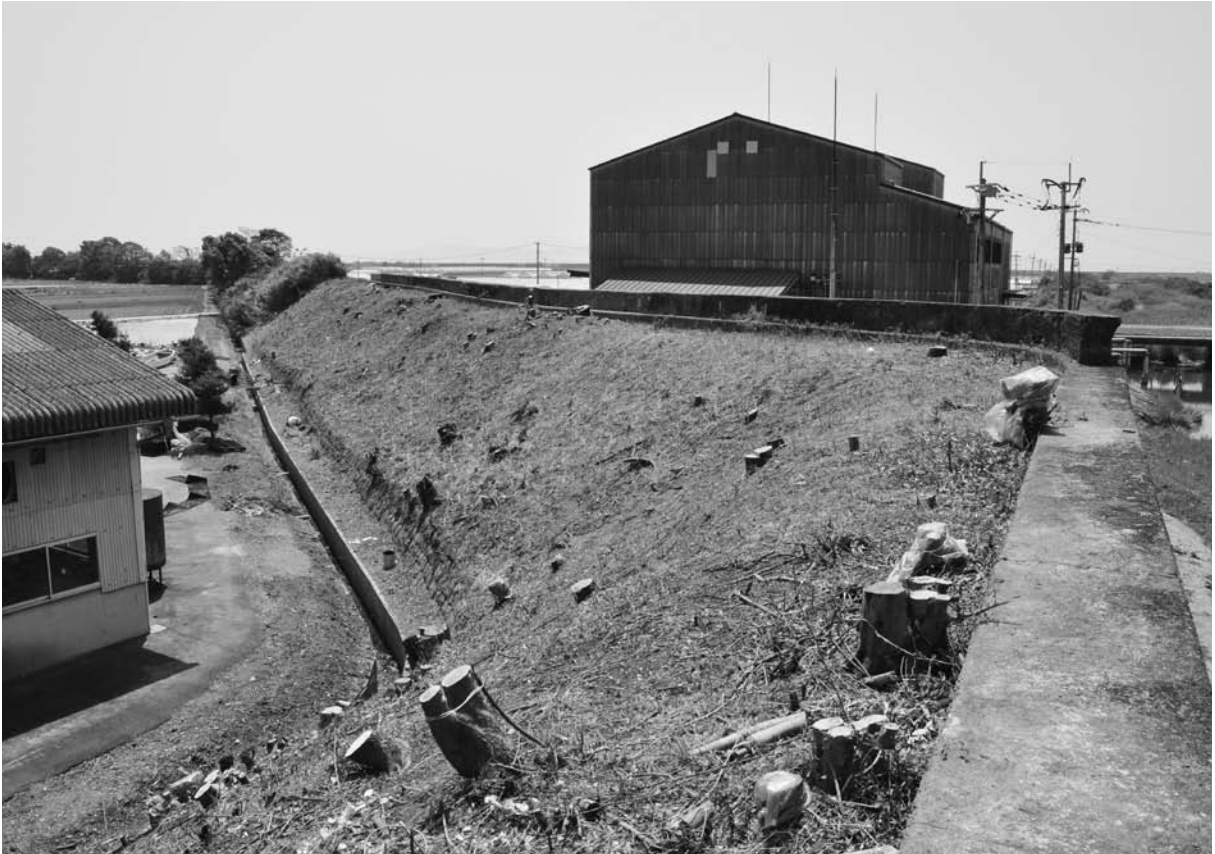
写真 52 明丑開潮受堤防干拓地側法面（北西から）
