工事の概要

永安寺東古墳災害復旧工事模式図

史跡 永安寺東古墳・永安寺西古墳 災害復旧事業

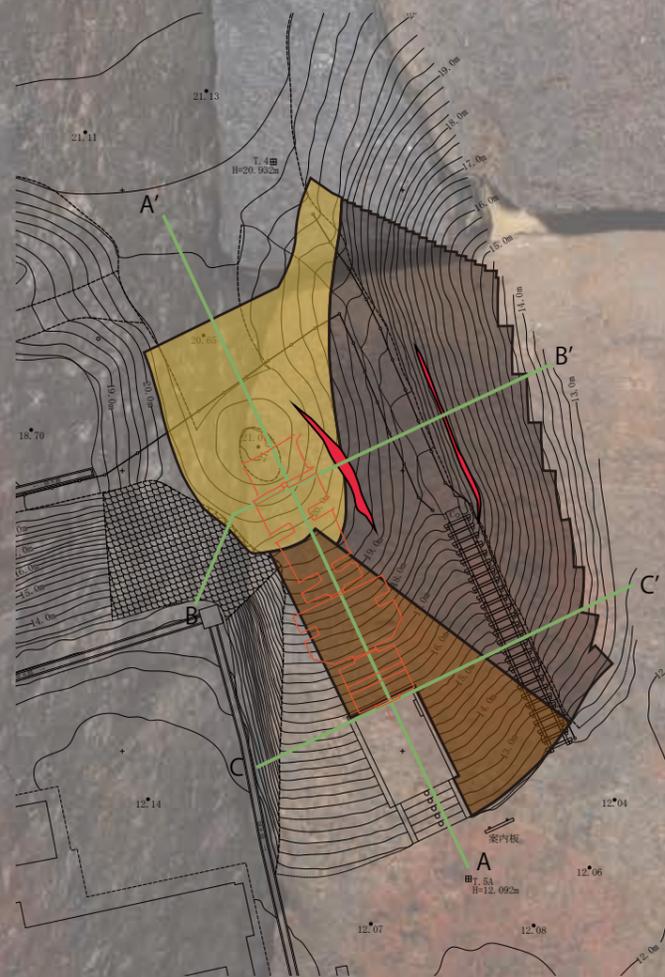
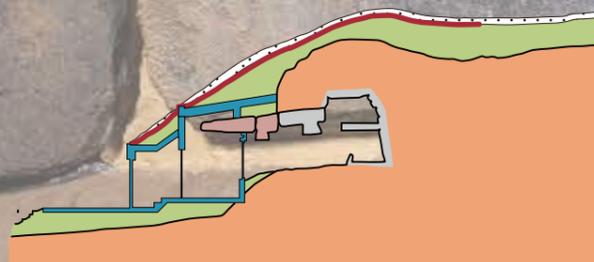
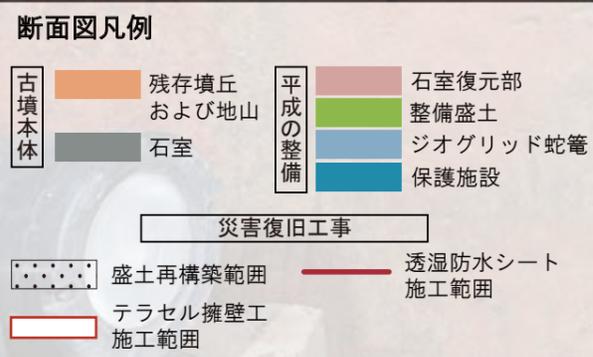
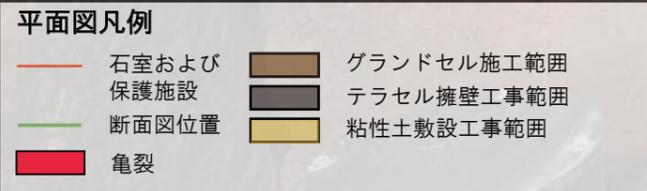
A-A' 縦断模式図(災害復旧)

B-B' 横断模式図

C-C' 横断模式図

このような過程を経て決定した工事は、テラセル擁壁工（盛土の崩落防止）、グラウンドセル法面保護工（盛土表面の崩落保護）、透気防水シートの設置および粘性土の敷設（石室へ雨水が侵入するのを防止）の大きく3点に分けることができます。また石室内においては裏込めの土が流出するのを防ぐため積石間の大きな隙間を粘性土で間詰しました。
