玉名郡倉跡

玉名市立願寺西段所在

玉名郡衙関連遺跡

立ち並ぶ米蔵を溝が囲む

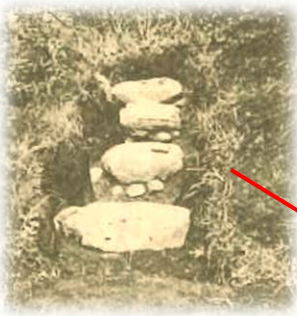
▲昭和31年調査時の礎石出土状況

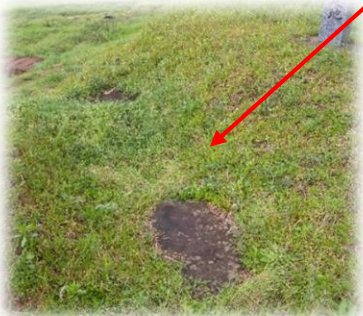
▲露呈する礎石
昭和31年のトレンチの跡です。

足野神社北側の台地上に位置しており、礎石が露呈している部分の一部が市の登録遺跡になっています。この礎石は、昭和31年の玉名高校考古学部の調査によって発見された4つ並んだ礎石の一部で、原位置のまま残存しています。付近からは炭化した米も出土したことから郡倉跡と推定されました。

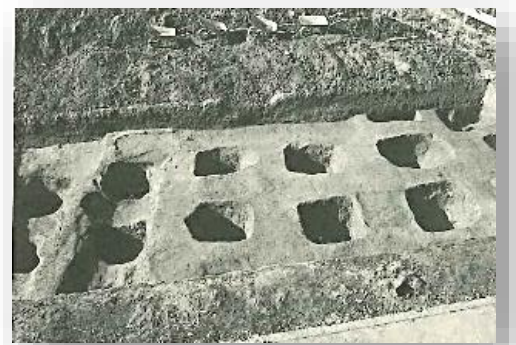
掘立柱建物跡の検出状況（平成4年調査）

平成4年度に実施された調査では、礎石を使った建物より古い時期の掘立柱建物が確認されています。

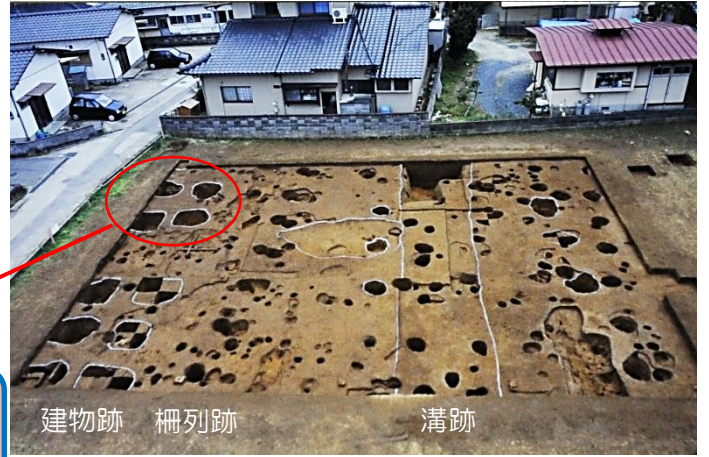
建物跡 柵列跡 溝跡

掘立柱建物跡と柵列・溝跡（平成14年度調査区）

その隣接地を平成14年に調査した結果、規則的に並んだ建物跡を確認しています。見つかった柱穴は、直径が1mから1.5mもある大きなもので、周囲には柵列と溝が巡っていたことがわかりました。その後の確認調査でも溝が検出され、全体像がわかりつつあります。

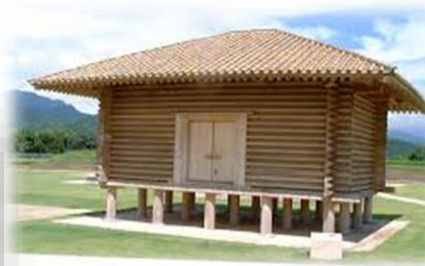
これは、山鹿市にある古代山城の鞠智城跡に復元されておる米倉じゃ。このような建物があったと考えられるぞ。
