# 多面的機能支払交付金 共同活動の安全のしおり

## 多面的機能支払交付金の活動中の事故の発生を防止しましょう

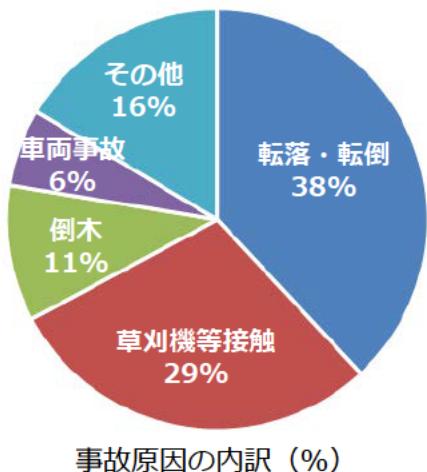
原因	主なけがなどの内容	件数
転倒・転落	骨折、打撲	51
草刈機の接触	足等の裂傷	39
倒木	頭部損傷	14
車両事故	骨折、内臓損傷	8
その他（資材接触等）	骨折、打撲等	22

平成24年度から平成29年度に134件の事故が農林水産省に報告されています。発生原因では、転倒・転落（38%）及び草刈機等の接触（29%）で過半数を占めています。作業環境の確認や、草刈機の安全な使用に努めてください。

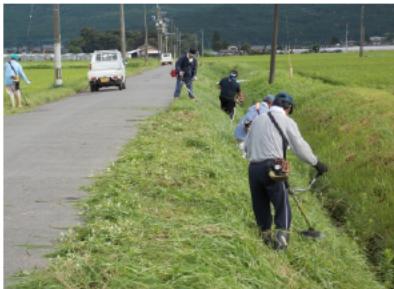
(法面の草刈り)

- 活動項目：水路の草刈り
- 作業内容：水路法面の草刈り作業
- 事故概要：水路法面を上部から下部方向へ向かって草刈り作業中、土砂混じりの地面に足を滑らせ、草刈機の刃が自らの足へ接触。
- 被災状況：足の裂傷（全治3週間）
- 発生原因：安全な作業方法の周知不足（作業環境の不備）。

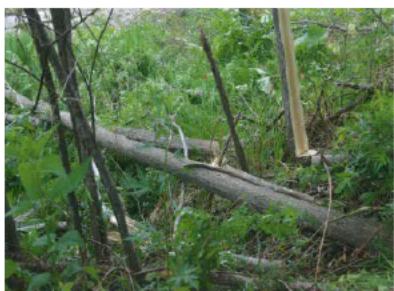
(雑木の伐採)

- 活動項目：水路の草刈り
- 作業内容：雑木の伐採・除去作業
- 事故概要：単独で水路横の直径約30cmの雑木をチェンソーで伐採中、作業面反対側への切り込みを行わなかったために雑木が地上2m付近で破断し、頭部を直撃したものと推定。
- 被災状況：重体の後、死亡
- 発生原因：ヘルメットの非着用。安全な作業方法（作業面反対側への切り込み）の周知不足。

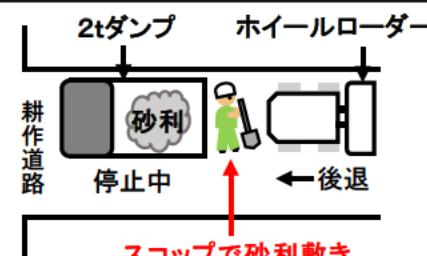
(路面の維持)

- 活動項目：農道-施設の適正管理
- 作業内容：路面の維持（砂利敷き作業）
- 事故概要：スコップでの砂利撒き出し作業中、後退してきた小型特殊自動車ホイールローダーと停止中の2tダンプトラックとの間に挟まれた。
- 被災状況：死亡（内臓損傷）
- 発生原因：安全な作業方法の周知不足。組織内の安全管理に係る取り決めの周知不足。
