# 高瀬藩旧武家屋敷調査業務委託 調査報告書

令和元年度

公益社団法人 熊本県建築士会

## 中島家住宅（旧高瀬藩武家住宅）

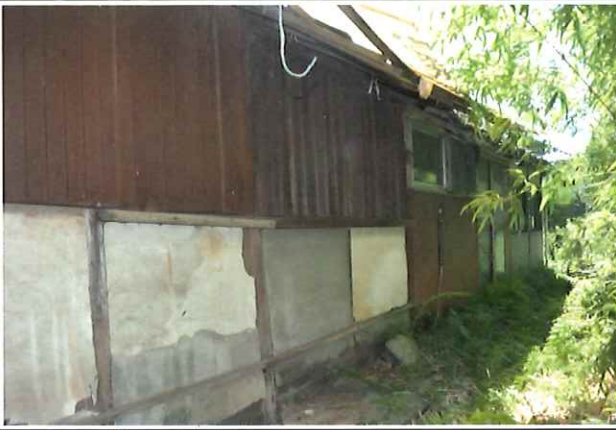
① 北面外観 下屋部分

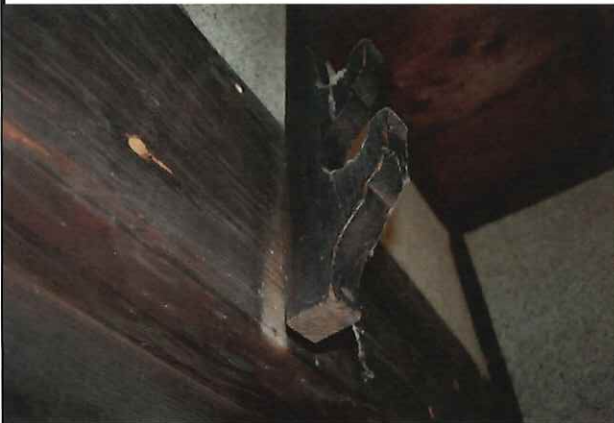
②⑨ 檜掛けの留具に和釘

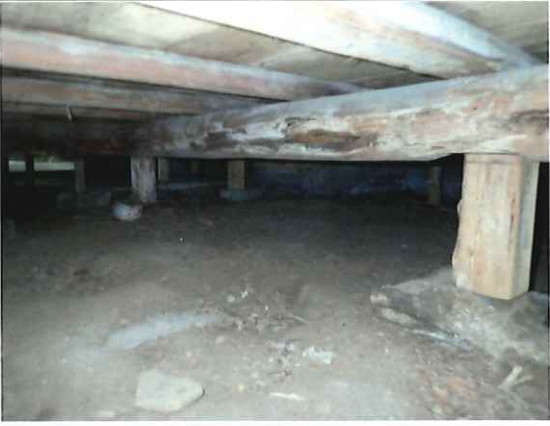
| <p>① 床組の状況 概ね良好</p> | <p>② 床組の状況 柱は石場建て、地貫</p> |

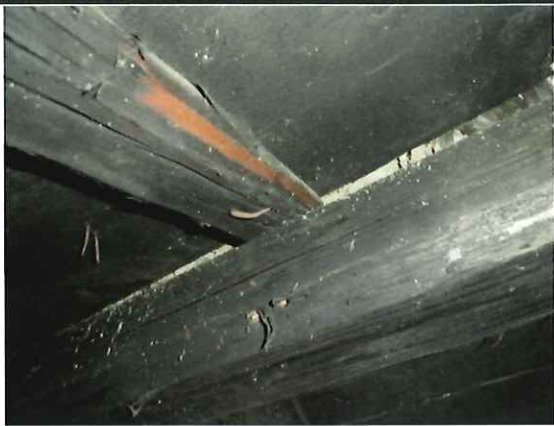
| ① | 垂木に遺る和釘 | ① | 垂木に遺る和釘 |

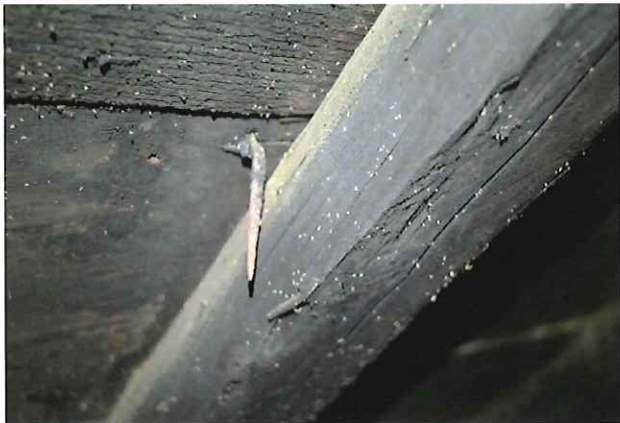
| ① | 垂木に遺る和釘 | ① | 屋内配線の劣化の恐れ |
